# Schäden durch Fäulepilze am Beispiel von Fachwerkschäden

Tobias Huckfeldt

Nach Arten gegliedert werden charakteristische Pilz-Schäden an Fachwerk gezeigt und die Unterschiede ihrer Lebensräume und Fähigkeiten kurz beschrieben. Bei allen Beispielen wird die Bedeutung eines zweckdienlichen Feuchtigkeitsschutzes deutlich. Gezeigt werden Probleme an Fachwerk-Schwellen, Innendämmung und Ausfachungen. Es ergeben sich substanzschonende Hinweise für die Sanierung. Grundlage für die Auswahl der beschriebenen Pilze ist die Auswertung von 477 Pilzdiagnosen aus dem Fachwerkbau. Die am häufigsten auftretenden Hausfäulepilze sind der Braune Kellerschwamm (*Coniophora puteana*), die Weißen Porenschwämme (*Antrodia* und *Oligoporus* spp.), der Echte Hausschwamm (*Serpula lacrymans*) und der Marmorierte Kellerschwamm (*C. marmorata*) sowie Moderfäulepilze und der Ausgebreitete Hausporling (*Donkioporia expansa*). Daneben werden Besonderheiten von interessanten pilzlichen Schadensverursachern dargestellt, die den Schluss zulassen, dass die DIN 68800-4 mit ihrer Gliederung in nur zwei Pilz-Erreger-Klassen im Fachwerkbau zu kurz greift.

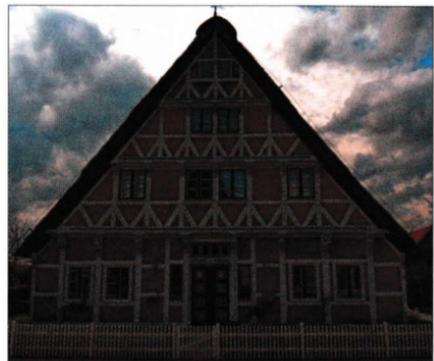
Abb. 1: Norddeutsches Fachwerkhaus von 1618 im Alten Land an der Elbe; Ausfachungen aus Ziegelsteinen; auskragende Geschosse schützen die unterliegenden.

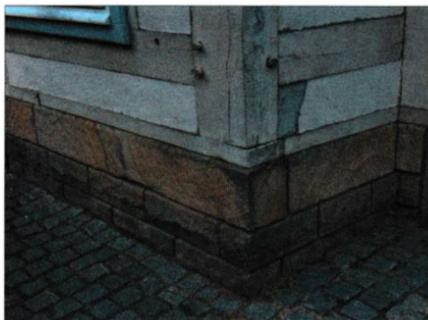
Abb. 2: Verlust der Schwelle aufgrund von Fäuleschäden und Ersatz aus Stein und Bohlen.

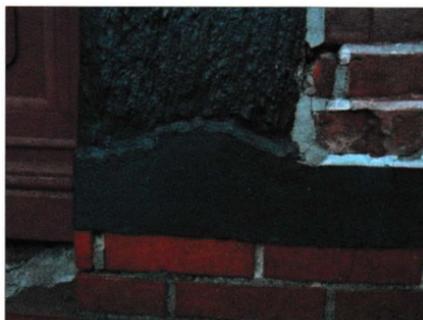
Abb. 3: Verlust der Schwelle aufgrund von Fäuleschäden und Ersatz aus Beton.

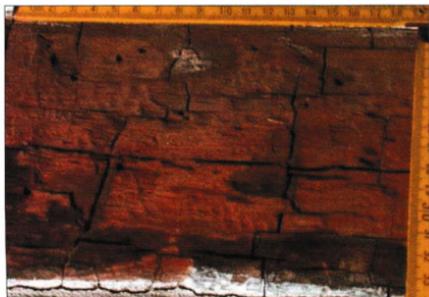
Abb. 4: Riegelschaden: Braunfäule mit Würfelbruch, verursacht durch den Braunen Kellerschwamm (*Coniophora puteana*).

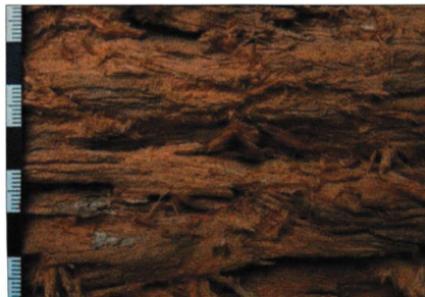
Abb. 5: Pfosten-Reste: Weißfäule mit faserigem Bruchbild, verursacht durch den Ausgebreiteten Hausporling (*Donkioporia expansa*); Maßstab mit Millimetern.

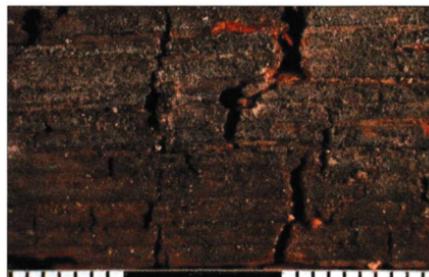
Abb. 6: Moderfäule mit Würfelbruch, der sich kaum von einer Braunfäule unterscheidet; Maßstab mit Millimetern.

Typische Schadenserreger im erdähnlichen Bereich sind Moderfäulepilze wie *Chaetomium globosum*, *Eutypella parasitica*, *Phialophora richardsiae* und *Allescheria terrestris* (Abb. 38). Sie können nur mikroskopisch sicher nachgewiesen werden, dies ist allerdings einfach, da typische Kavernen in der Holzzellwand gebildet werden (Abb. 39 und Abb. 44). Ihr augenscheinliches Schadbild ähnelt einer Braunfäule (Abb. 6). Nur selten treten winzige Fruchtkörper oder Mycelien auf.

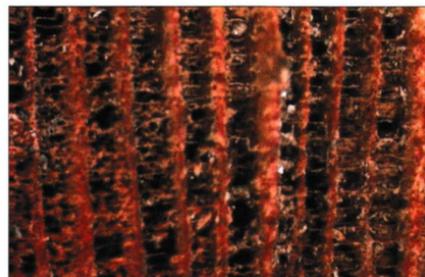
Abb. 7: Massive Moderfäule im Querschnitt: Frühholzanteile sind als Lamellen stehen geblieben, der Spätholzanteil ist zerstört.

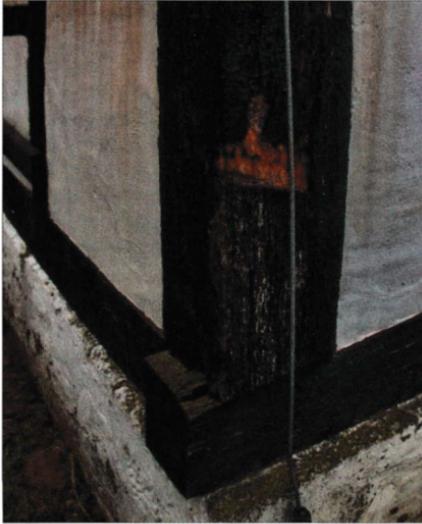
Abb. 8: Negativbeispiel: Zu knappe Reparatur am Ständer; der Ausgebreitete Hausporling war noch hinter der gesund erscheinenden Schnittkante vorhanden und breitet sich nach der Sanierung sowohl im neuen als auch im alten Holz weiter aus. Durch die neue Fuge an der Reparaturstelle dringt mehr Wasser in die Konstruktion ein als früher und der Pilzbefall kann höher steigen.

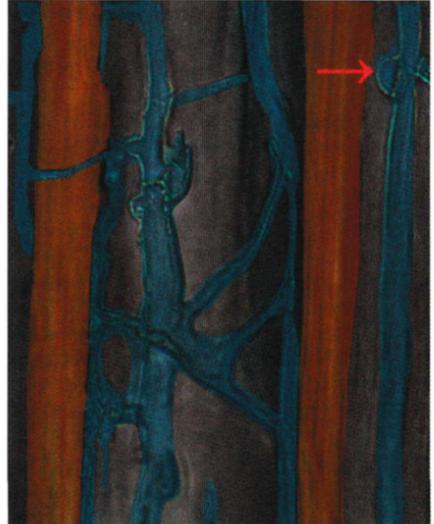
Abb. 9: Fehlfarben-Darstellung der Substrathyphen des Ausgebreiteten Hausporlings im Holz in ca. 1000-facher Vergrößerung; **braun**: Holz; **blau**: oft eng am Holz anliegende Hyphen; in der Anfangsphase sind fein verästelte Hyphen mit Schnallen (?) sichtbar, aber kaum Veränderungen des Holzes erkennbar.

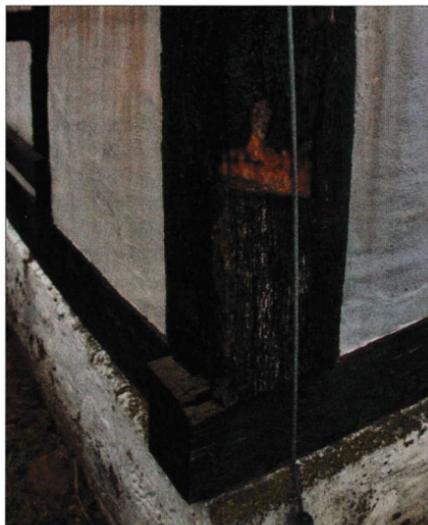
Abb. 8: Negativbeispiel: Zu knappe Reparatur am Ständer; der Ausgebreitete Hausporling war noch hinter der gesund erscheinenden Schnittkante vorhanden und breitet sich nach der Sanierung sowohl im neuen als auch im alten Holz weiter aus. Durch die neue Fuge an der Reparaturstelle dringt mehr Wasser in die Konstruktion ein als früher und der Pilzbefall kann höher steigen.

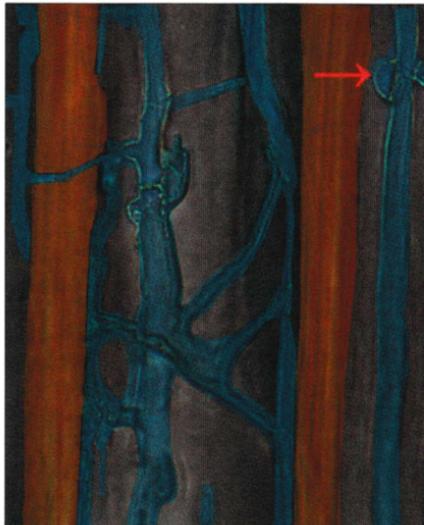
Abb. 9: Fehlfarben-Darstellung der Substrathyphen des Ausgebreiteten Hausporlings im Holz in ca. 1000-facher Vergrößerung; **braun**: Holz; **blau**: oft eng am Holz anliegende Hyphen; in der Anfangsphase sind fein verästelte Hyphen mit Schnallen (?) sichtbar, aber kaum Veränderungen des Holzes erkennbar.

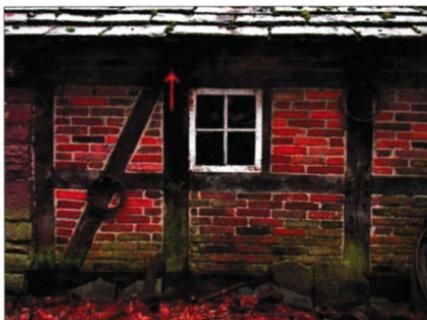
Abb. 10: Schaden an einem Sparrenkopf einer Schuppendecke auf der Westseite; der Schaden greift auf die Fachwerk-Konstruktion über.

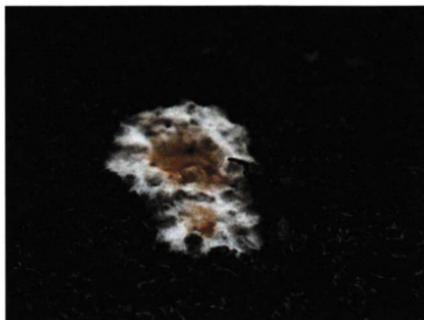
Abb. 11: Detail des kleinen Fruchtkörpers des Braunen Kellerschwammes; an der Oberfläche steht das Wasser, da die Dachableitung nicht funktioniert.

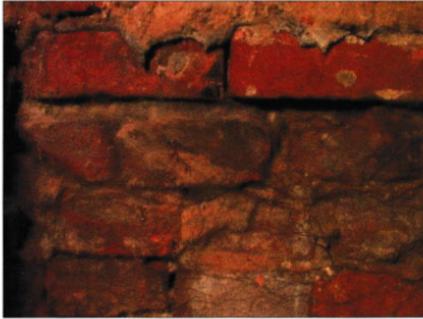
Abb. 12: Mycelien des Braunen Kellerschwammes an einer Wand; die braunen bis schwarzen Stränge liegen in einem dünnen Mycel.

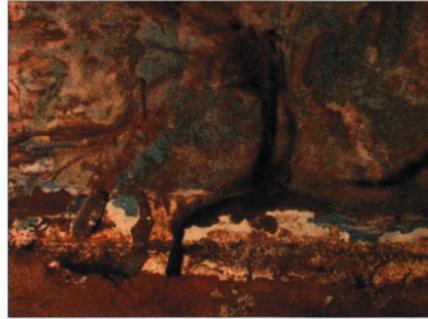
Abb. 13: Derber Strang des Braunen Kellerschwammes durchwächst das Mauerwerk hinter einem Küchenschrank; feinere Mycelien wachsen in alle Richtungen aus.

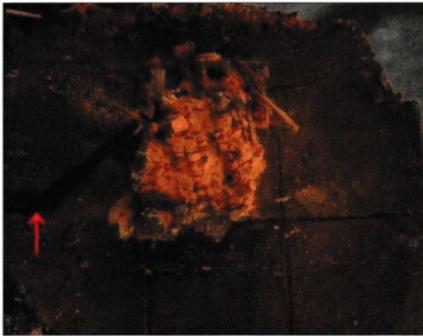
Abb. 14: Brauner Kellerschwamm: Fäuleschaden an einem Zapfen; die Fäule ist nicht in den Ständer eingewachsen und beschränkt sich auf den Zapfen; Würfelbruch fein; Holz nicht herz-getrennt und mit klaffender Spalte (↑).

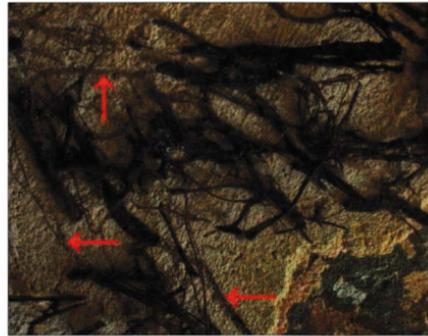
Abb. 15: Brauner Kellerschwamm: Stränge am Putz; auf dem sandigen Grund lösen sich die braun-schwarzen Stränge leicht ab; an den Stellen, an denen sie gewachsen sind, verbleiben braune Ausscheidungs-Spuren (↑).

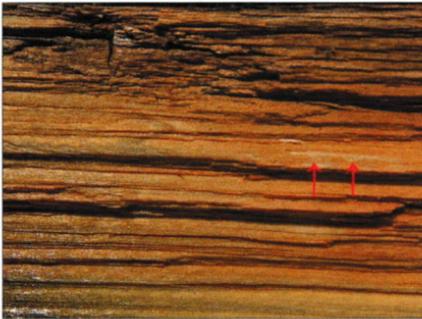
Abb. 16: Weißer Porenschwamm (*Antrodia* sp.) – Braunfäule mit muschelähnlichem Bruchbild und kleinen Mycelresten (↑); Entstehungsursache für das markante Bruchbild: Das Frühholz wird stärker abgebaut als das Spätholz; Maßstab: Bild ca. 5 cm hoch.

per oder Mycelien auftreten; meist kommen nur kleine Mycelien in Ritzen und Spalten des Holzes vor (Abb. 16). Wie bei fast allen Hausfäulepilzen entsteht beim Holzabbau durch Porenschwämme eine Braunfäule (SCHMIDT, 2006). Der entstehende Würfelbruch ist meist fein bis mittelgroß, nicht selten entsteht auch ein muschelähnliches Bruchbild des faulen Holzes (Abb. 16). Die Weißen Porenschwämme wachsen im Mittel etwas langsamer als Keller- und Hausschwämme. Der Breitsporige Weiße Porenschwamm (*A. vaillantii*) erreicht im Labor Zuwachsraten von 4,3–6,1 mm je Tag (SCHMIDT, 2006). Auf Fichtenholz mit Holzfeuchten von 30–40  $u_m\%$  erreicht der Schmalsporige Weiße Porenschwamm (*A. sinuosa*) bei 20–21°C Wachstumsraten von 3,2–4,8 mm je Tag, wenn eine Feuchtequelle in der Nähe ist. Dies ist für einen Hausfäulepilz eine mittlere Wuchsgeschwindigkeit. Zum Vergleich: Der Braune Kellerschwamm (*C. puteana*) erreicht Wuchsgeschwindigkeiten von über 9 mm am Tag (SCHMIDT et al., 2002).

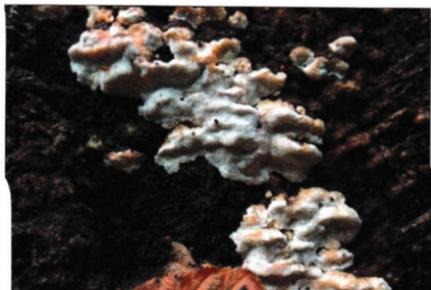
Abb. 16: Heller bis cremefarbener Fruchtkörper der Reihigen Braunfäuletramete (*Antrodia serialis*).

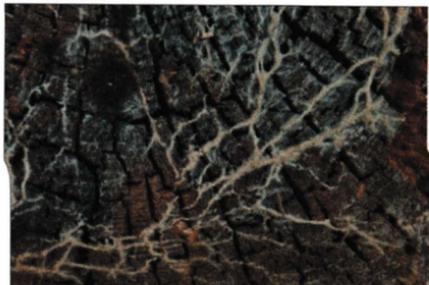
Abb. 17: Weiße, eisblumenähnliche Stränge eines Porenschwammes von einem Balkenkopf.

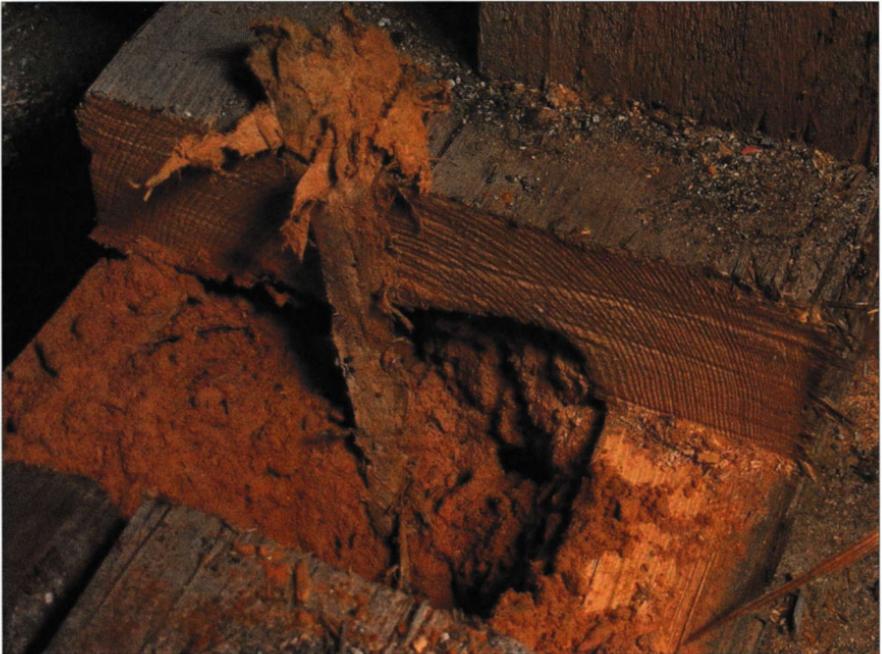
Abb. 18: Stränge und lappiges, braungraues Mycel des Echten Hausschwammes im Inneren eines Mauerbalkens (Innenfäule). Der Balken war dreiseitig ohne erkennbaren Schaden, luftumspült und klang nicht hohl. Das Innere zeigt eine massive Innenfäule (Braunfäule); Begleitschaden durch den Balkenkopf-Pochkäfer / Schwammholzkäfer (*Trypopytus carpini*); trotz des massiven Myceleinwuchses wurde der luftumspülte Holzmantel nicht abgebaut.

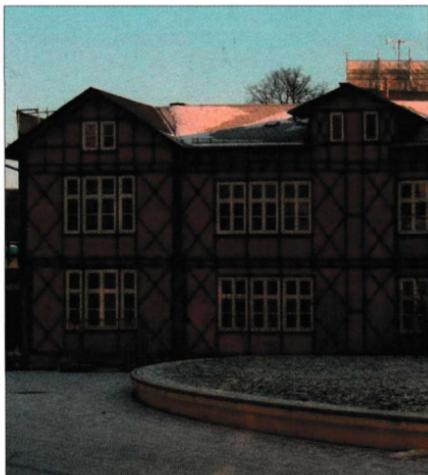
Abb. 19: Ein von außen intakt aussehendes Fachwerkhaus; es hatte eine Innendämmung, die zum Bauschaden führte; das Gebäude wurde abgerissen.

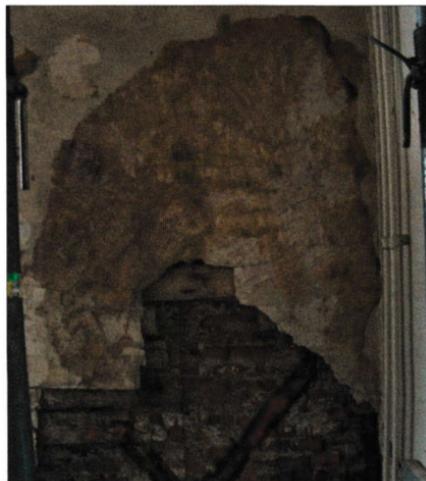
Abb. 20: Detail von Abb. 19 (Innenansicht): Innendämmung entfernt; Mycel mit Zuwachszone und Braunfäuleschaden sind sichtbar.

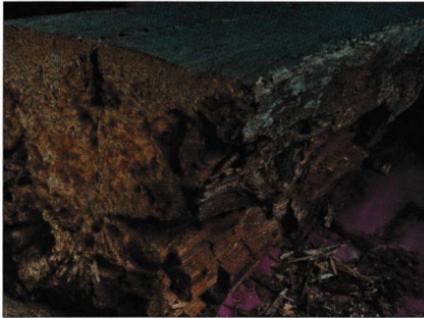
Abb. 21: Fachwerk-Ständer nach dem Ausbau; eine Seite fast intakt; andere Seite mit massiver Braunfäule durch den Echten Hausschwamm/Schwammholzkäfer (*Priobium* sp.).

Der Echte Hausschwamm verursacht eine intensive Braunfäule mit feinem bis großem Würfelbruch (Abb. 21). Der Hausschwamm und seine Verwandten, wie Kellerschwämme (*Coniophora* spp.) und die Fälllingshäute (*Leucogyrophana* spp.), durchwachsen alle poröses/rissiges Mauerwerk und Decken und bilden feine bis grobe Stränge (SUTTER 1997). Bekannt sind die häufiger auftretenden Fruchtkörper am Mauerwerk, die auch während einer Sanierung auftreten können (Abb. 27) und die Stränge und Mycelien im Mauerwerk (Abb. 23).

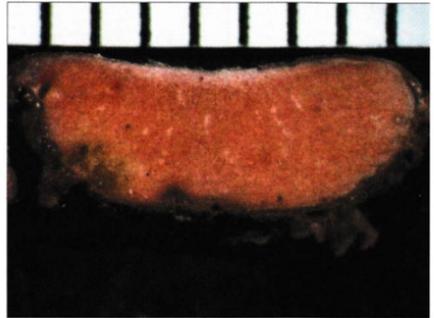
Abb. 22: Strang des Echten Hausschwamms im Querschnitt, das Innere ist kaum erkennbar strukturiert; Maßstab mit Millimetern.

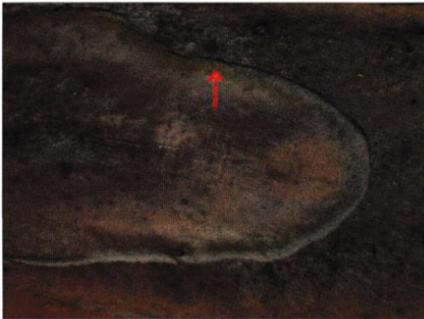
Abb. 23: grau-violettes Mycel des Echten Hausschwamms mit gelben Hemmflecken (†) auf einer verdeckten, verschimmelten Putzfläche im Bad; Maßstab: Bild 10 cm hoch

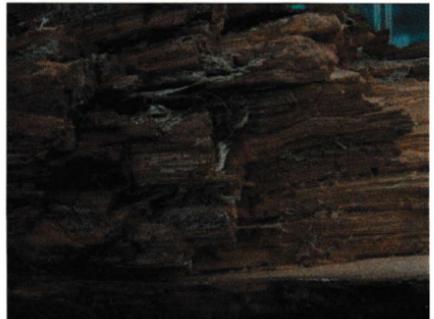
Abb. 24: Echter Hausschwamm: Riegel mit einer massiven Braunfäule, durchzogen von Mycelien und feinen weiß-grauen Strängen, nach dem Ausbau.

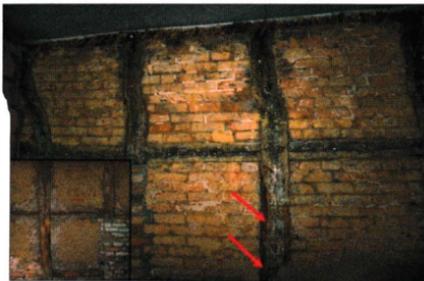
Abb. 25: Eine Fachwerk-Innenwand; einige Fehlstellen durch Fäule sichtbar (†); Eckbild zeigt Rückseite.

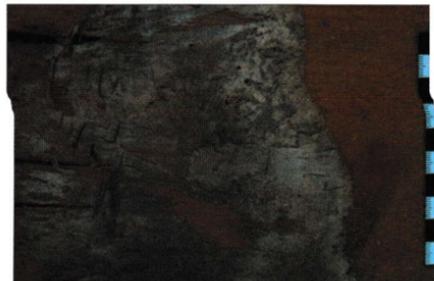
Abb. 26: Mycel des Echten Hausschwamms auf einer Dielenunterseite; typisches graues, lappiges Mycel mit Zuwachszone; Maßstab mit Zenti- und Millimetern.

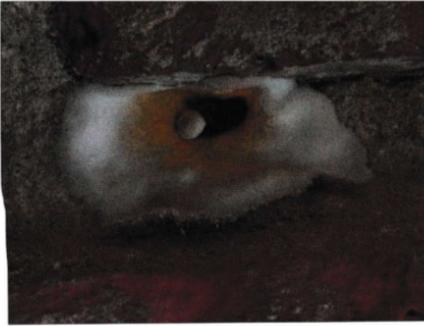
Abb. 27: Echter Hausschwamm: Fruchtkörperbildung an einem Packer; Mycel wächst durch das Rohr des Packers.

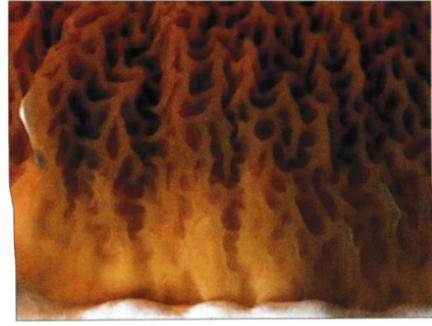
Abb. 28: Echter Hausschwamm: Detail des faltig gewundenen Fruchtkörpers

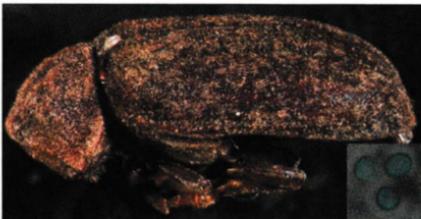
Abb. 29: fein behaarter Bunter Nagekäfer (*Xestobium rufovillosum*); Eckbild zeigt die mikroskopisch kleinen Konidien des Ausgebreiteten Hausporlings (ca. 8–12 µm lang).

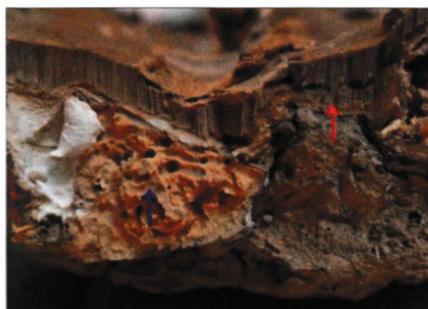
Abb. 30: Ausgebreiteter Hausporling: Fruchtkörper im Anschnitt [mit Lehmresten und Holz auf der Unterseite]; die Poren sind als feine Röhren sichtbar (†); Holz mit Larvengängen des Bunten Nagekäfers (†).

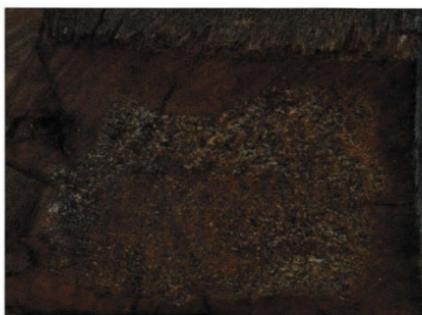
Abb. 31: Ausgebreiteter Hausporling: Weißfäuleschaden an einem Sparren mit massiver Innenfäule; der noch tragende Teil ist schmal geworden. Der erhebliche Fäuleschaden war von außen nicht sichtbar; Material von K. RENHAK (Benshausen).

Neben Keller- und Hausschwamm ist der Ausgebreitete Hausporling (*Donkioporia expansa*) ein weiterer wichtiger Hausfäulepilz, der jedoch eine Weißfäule (Abb. 31, Abb. 34 und Abb. 36) verursacht und das Mauerwerk nicht durchwächst (CARTWRIGHT FINDLAY, 1958; KLEIST/SEEHANN, 1999). Wieder in den Fokus des Holzschutzes ist der Ausgebreitete Hausporling vor etwa zwanzig Jahren getreten (RITTER, 1983/85) als erkannt wurde, dass er ein wichtiger Fäulepilz in Gebäuden ist. Zuvor haben ihn MEZ (1908) und JAHN (1966) umfangreich als Gebäudepilz beschrieben und schon LOHWAG (1955) betont die Notwendigkeit zur schnellen Sanierung. Aber aufgrund von vielen Umbenennungen wurde er danach oft verkannt (HUCKFELDT, 2006a). Fachwerk ist er vor dem Echten Hausschwamm sogar der vierthäufigste Fäulepilz (Tab. 1). Der Ausgebreitete Hausporling tritt gern an Eichenfachwerk auf und übertrifft im Süden Deutschlands die Häufigkeit aller anderen Hausfäulepilze, jedoch nicht so an Nadelhölzern. Die Verbreitung ist durch Sporen und durch Insekten gesichert. Die markanteste Verbindung von Pilzen und Insekten in Gebäuden ist die zwischen Ausgebreitetem Hausporling und Buntem Nagekäfer (*Xestobium rufovillosum*). Das verbreiten die Weibchen des Bunten Nagekäfers Mycelteile und Konidien des Pilzes (Abb. 30; FISHER, 1940; RIDOUT 2000; BRAVERY et al. 2003). Da der Bunte Nagekäfer fast nur Eichenholz besiedelt, kann in eichenreichen Bauregionen der Eindruck entstehen, der Ausgebreitete Hausporling befallt fast nur Eiche. Blickt man auf nachholzreiche Bauregionen, schwimmt dieser Eindruck.

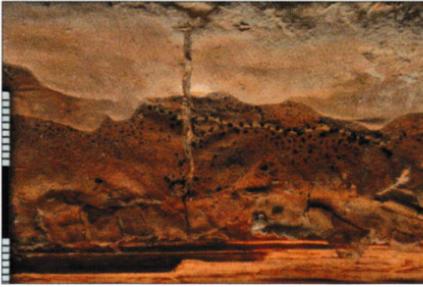
Abb. 32: Ausgebreiteter Hausporling: Braunes, styroporartiges Oberflächenmycel mit weißen Untermycel (oben im Bild); die feinen braunen bis schwarzen Punkte sind die Reste von Guttationstropfen; Maßstab mit Zenti- und Millimetern.

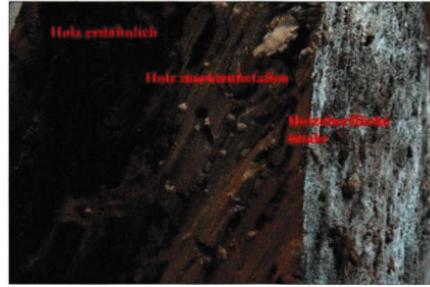
Abb. 33: Detail des Insekten- und Fäuleschadens mit einer auffällig intakten Oberfläche (rechts im Bild).

Eine besondere Fähigkeit des Ausgebreiteten Hausporlings ist es Holz mit einer dichten dicken Mycelschicht zu überziehen (Abb. 33). Dadurch wird die Abtrocknung reduziert und der Pilz kann die Holzfeuchte unter den Mycelien gut steuern (HÖPKEN, 2015). In dieser Fähigkeit ist er besser als der Echte Hausschwamm. Er wäre wohl der wichtigste Fäulepilz, wenn er Stränge bilden könnte, die Mauerwerk, Schüttungen und Decken durchwachsen. Dies kann er aber nicht (CARTWRIGHT/FINDLAY, 1958; KLEIST/SEEHANN, 1999).

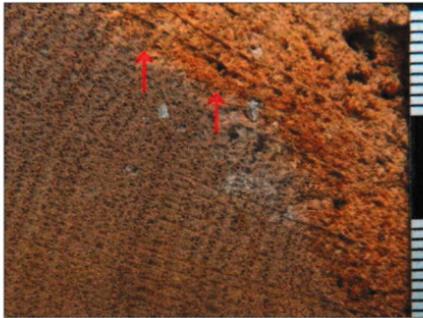
Abb. 34: Ausgebreiteter Hausporling: Scharf begrenzter Weißfäuleschaden an einem Bauteil (†); Maßstab mit Zenti- und Millimetern.

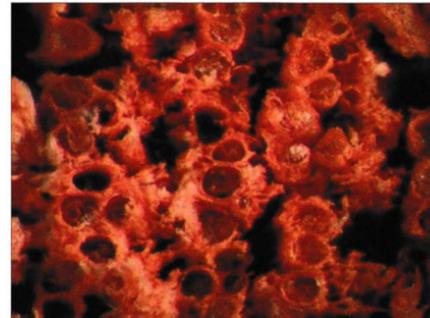
Abb. 35: Ausgebreiteter Hausporling: Detail des Weißfäuleschadens zeigt finalen Abbau an Eichenholz; das Bild zeigt Frühholzgefäße.

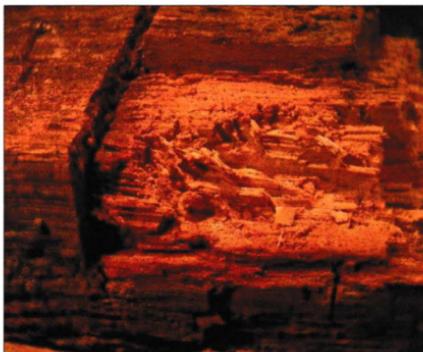
Abb. 36: Ausgebreiteter Hausporling und Kellerschwamm: Doppelbefall – innen Weiß- und außen Braunfäule.

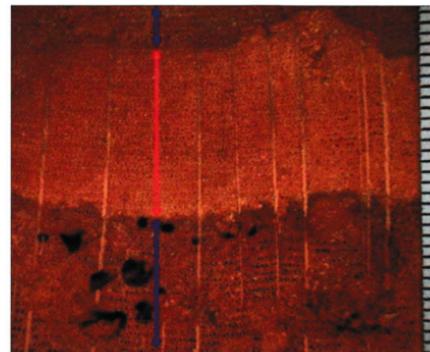
Abb. 37: Ausgebreiteter Hausporling (†) und Kellerschwamm (†), Detail: eng verwobene Befälle in einem Bauteilausschnitt; Maßstab mit Millimetern.

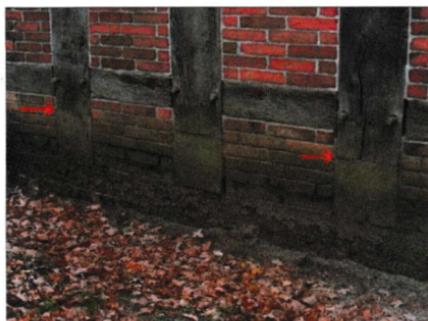
Abb. 38: Negativbeispiel: Schwellenbereich mit Moderfäulepilz-Befall; erkennbar ist, dass die Schwelle schon einmal ersetzt wurde; die Schnittstellen sind sichtbar (†); Spritzwasserzone am Schmutz gut erkennbar.

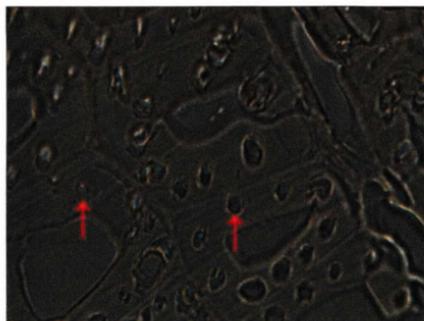
Abb. 39: Moderfäulepilz-Befall bei 400-facher Vergrößerung im Querschnitt, die Kavernen in den Holzfasern sind deutlich (†).

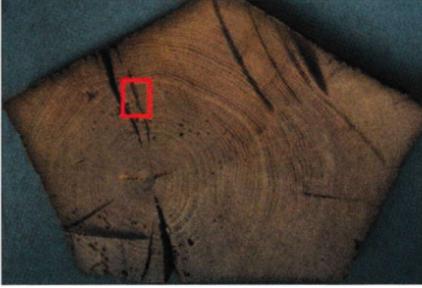
Abb. 40: Bauteil aus einem Turm; der alte Eichen-Stiel wirkt intakt und ist nagelfest, abgesehen von den Fraßgängen des Bunten Nagekäfers (*Xestobium rufovillosum*); Material von R. OTT (Gammertingen).

Auch periodisch feuchte Bereiche werden von Moderfäulepilzen besiedelt; hier ist die Entwicklung sehr unterschiedlich, je nachdem wie lange die Durchfeuchtung anhält. Die Entwicklung kann sehr langsam sein, so dass an 100-400 Jahre alten Bauteilen nur schwache Schäden zu finden sind, abgesehen von den Randbereichen. Es finden sich nur vereinzelt Kavernen von Moderfäulepilzen und auch von Bakterien. An solchen Bauteilen können aber besondere Mehrfachbefälle auftreten, z. B. Moderfäulepilze zusammen mit Bakterien und Feuchtholzinsekten wie dem Bunten Nagekäfer (*Xestobium rufovillosum*). Der Bunte Nagekäfer beginnt den Befall an kleinen Fäulestellen und breitet sich dann weiter im nur schwach geschädigten Holz aus (Abb. 40 bis Abb. 43).

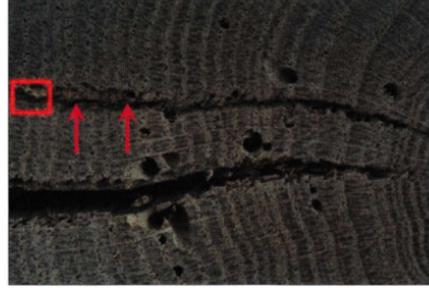
Abb. 41: Detail von Abb. 40 (siehe Kasten): kleinräumiger Kombinationsbefall in den eingeschlossenen Holzrisen/-spalten: jüngere Larven des Bunten Nagekäfers fressen in den stärker mit Moderfäulepilzen und Bakterien befallenen Bereichen (↑).

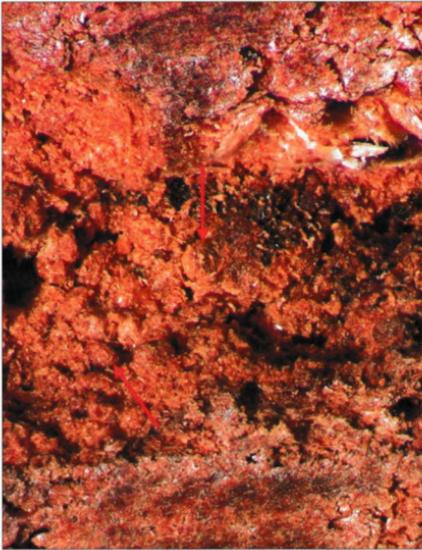
Abb. 42: Detail von Abb. 41 (siehe Kasten): Befall mit Moderfäulepilzen und kleinen Larven des Bunten Nagekäfers, erkennbar an den diskusförmigen Kotpartikeln (↑).

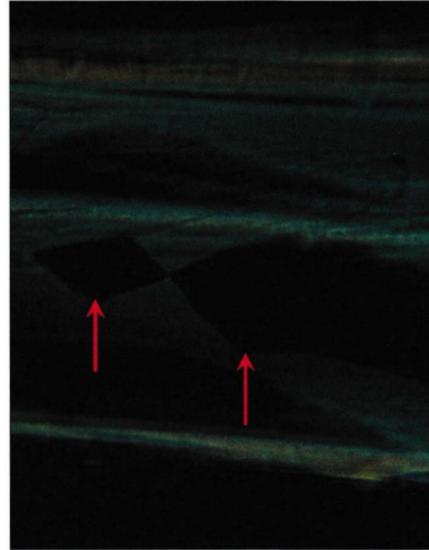
Abb. 43: Polarisationsmikroskopische Aufnahme im Längsschnitt; Moderfäulepilz-Befall bei 1500-facher Vergrößerung: spitz zulaufende, hintereinander angeordnete Kavernen innerhalb der Holzfasern (↑).

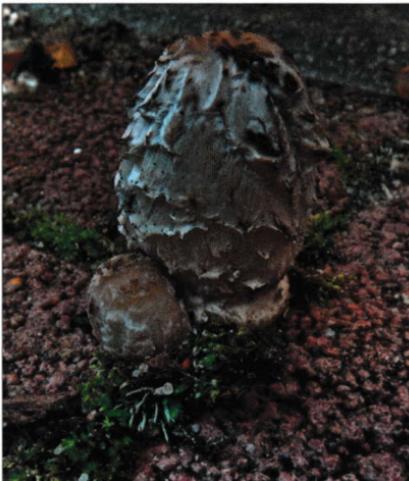
Abb. 44: junge, noch nicht aufgeschirmte Fruchtkörper des Schopftintlings an einem Gebäudefuß.

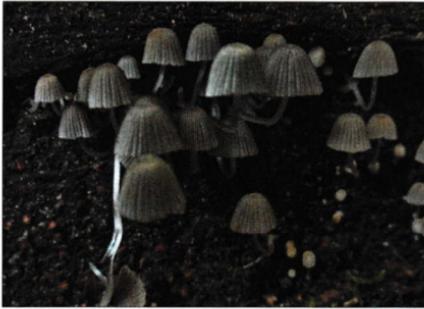
Abb. 45: Gesäte Tintling (*Coprinus disseminatus*) Fruchtkörper an einem Gebäudefuß; Hüte kaum 2 cm im Durchmesser.

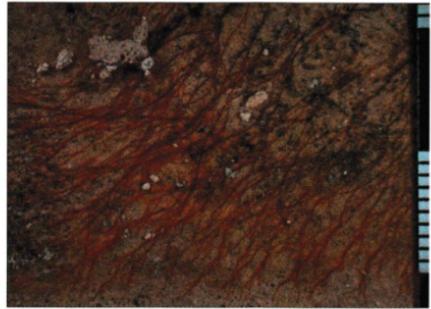
Abb. 46: Feine, braun-schwarze Mycelien und Stränge eines Tintlings auf einer Gipskarton-Platte; Maßstab mit Millimetern.

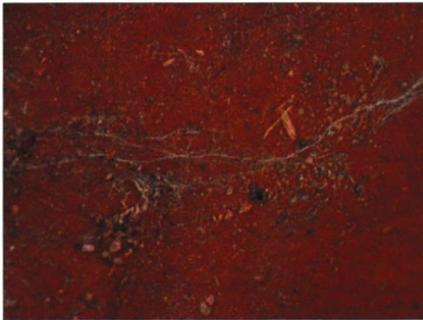
Abb. 47: Doppelbefall: Feine, eisblumenähnlich verzweigte, weiße Stränge des Mehlig Stachelsporlings (*T. farinacea*) auf dem ockerfarbenen Mycel des Ausgebreiteten Hausporlings (*Donkioporia expansa*).

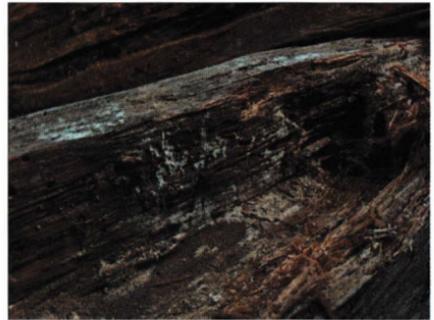
Abb. 48: Doppelbefall: Weißfäuleschaden mit weißem Mycel an einem Zapfenloch durch einen Stachelsporling (*Trechispora* spp.) sowie feiner Würfelbruch, verursacht durch den Braunen Kellerschwamm (*Coniophora puteana*).

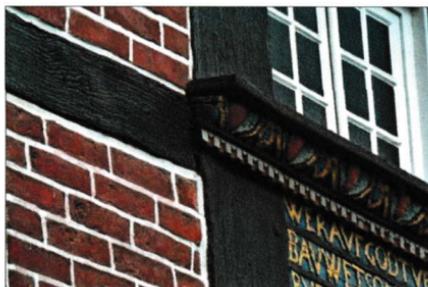
Abb. 49: Schönes Detail eines Fachwerkhause, das der Wasserableitung dient.

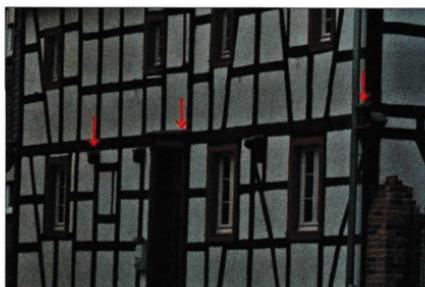
Abb. 50: Kleine Details am Fachwerk, die der Wasserableitung dienen (Pfeile).

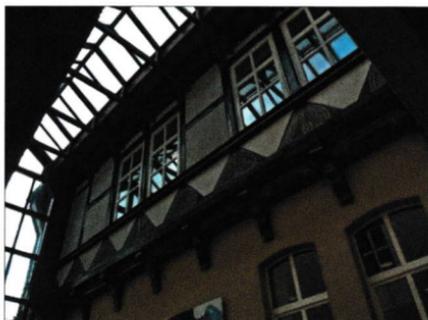
Abb. 51: Ein Fachwerkhaus unter Glas.

Vielmehr sollte die Fassade vor Niederschlägen geschützt werden. Durch viele kleine Details kann die Wasserableitfähigkeit einer Fassade verbessert werden (Abb. 49 und Abb. 50); nicht jede Fassade braucht eine Verschalung oder kann unter Glas stehen (Abb. 51 und Abb. 52).

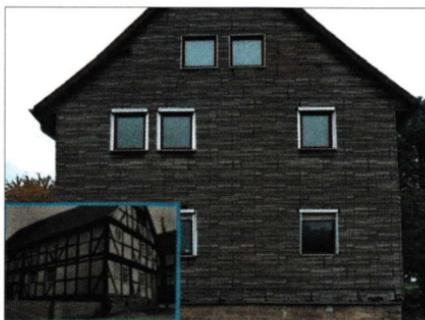
Abb. 52: Verstecktes Fachwerk; Eckbild zeigt historischen Zustand.

Da erhöhte Holzfeuchte immer die Ursache für das Wachstum von Hausfäulepilzen und die Zerstörung des Bauholzes ist, zielt eine Sanierung i. d. R. auf die dauerhafte Beseitigung / nötige Verringerung der Holzfeuchte ab (ANONYMUS, 1789). Die Trennung ggf. vorhandener Stränge (Hausfäulepilz) von Wasserquellen ist daher ein Ziel der Sanierung. Kann die Holzfeuchte z. B. auf aufgrund einer besonderen Lage nicht verringert werden, sollte über einen Fassadenschutz nachgedacht werde. Vielleicht gab es in der Geschichte des Hauses schon einmal einen Fassaden-Schutz, z. B. durch Schindeln, oder eben nicht (Abb. 52). Hier kann in der Bauhistorie geforscht werden.

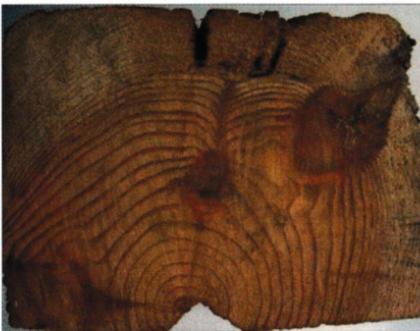
Abb. 53: Kiefernholz-Querschnitt. Fachwerkstiel mit intaktem Kernholz; Splintholz braunfaul und bereichsweise final zerstört; Balken herztrennt und rissfrei.

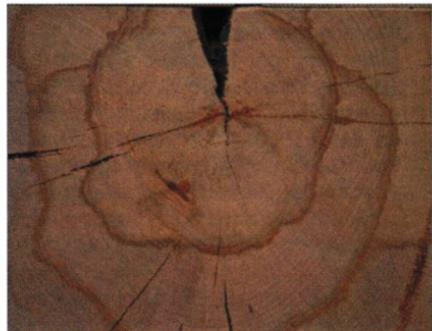
Abb. 54: Eiche: Balken aus nicht herztrenntem Holz mit tiefem, breitem Riss bis ins Mark (Trocknung zu stark).

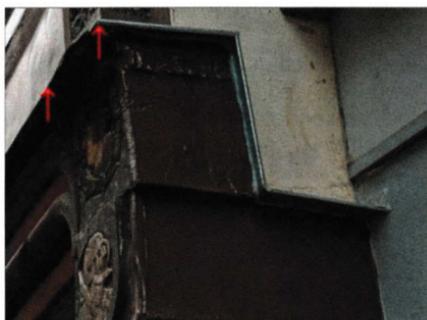
Abb. 55: Abtrocknung mit Tropfnasen (†).

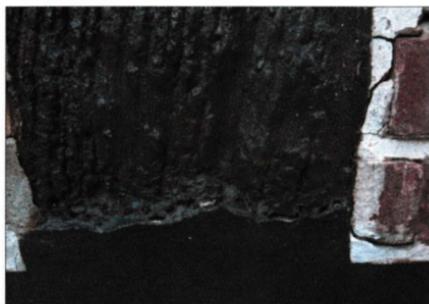
*Abb. 56: Stiel mit Übergang zu einer Beton-Schwelle. Dem Quellen und Schwinden des Holzes kann die Dichtmasse nicht folgen und ist gerissen, dadurch dringt vermehrt Wasser ein, das kaum mehr entweichen kann.*

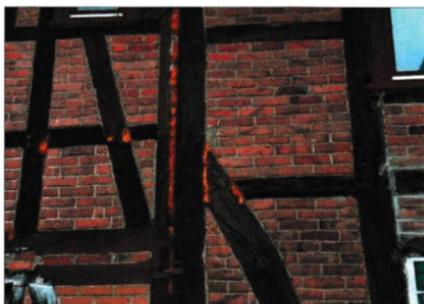
*Abb. 57: Ritzen und Spalten wurden mit Bauschaum gefüllt, eingedrungenes Wasser kann nur schwer entweichen.*

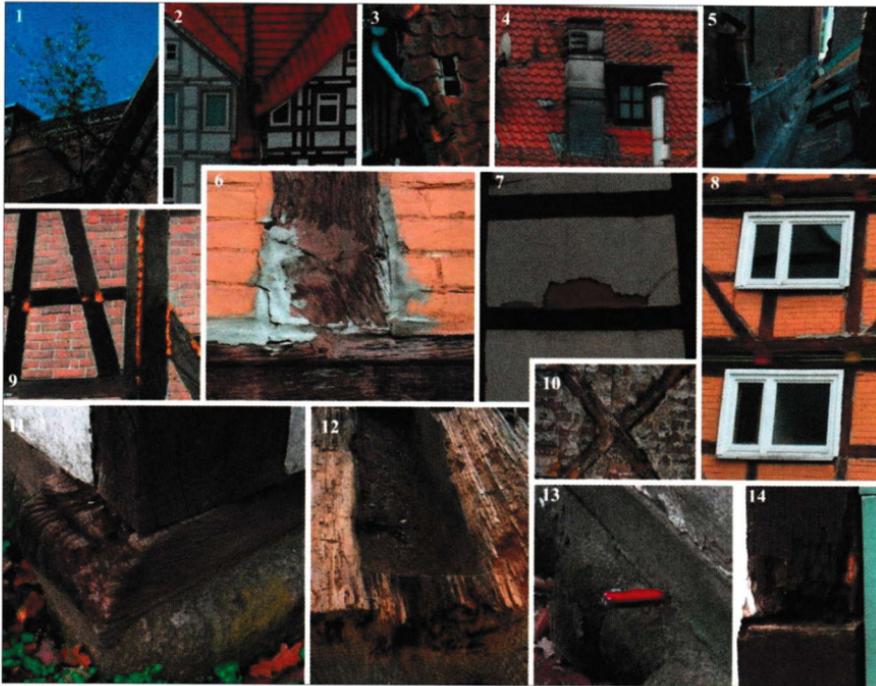
Abb. 58: Typische Schadensschwerpunkte im Sichtfachwerkbau:
