## Fachwerk-Schäden durch Fäulepilze

Hinweise zur Vermeidung von Feuchtigkeitsbelastungen durch baulichen Holzschutz an Sichtfachwerk

**Tobias Huckfeldt – Institut für Holzqualität und Holzschäden – Dr. Rehbein und Dr. Huckfeldt GbR**

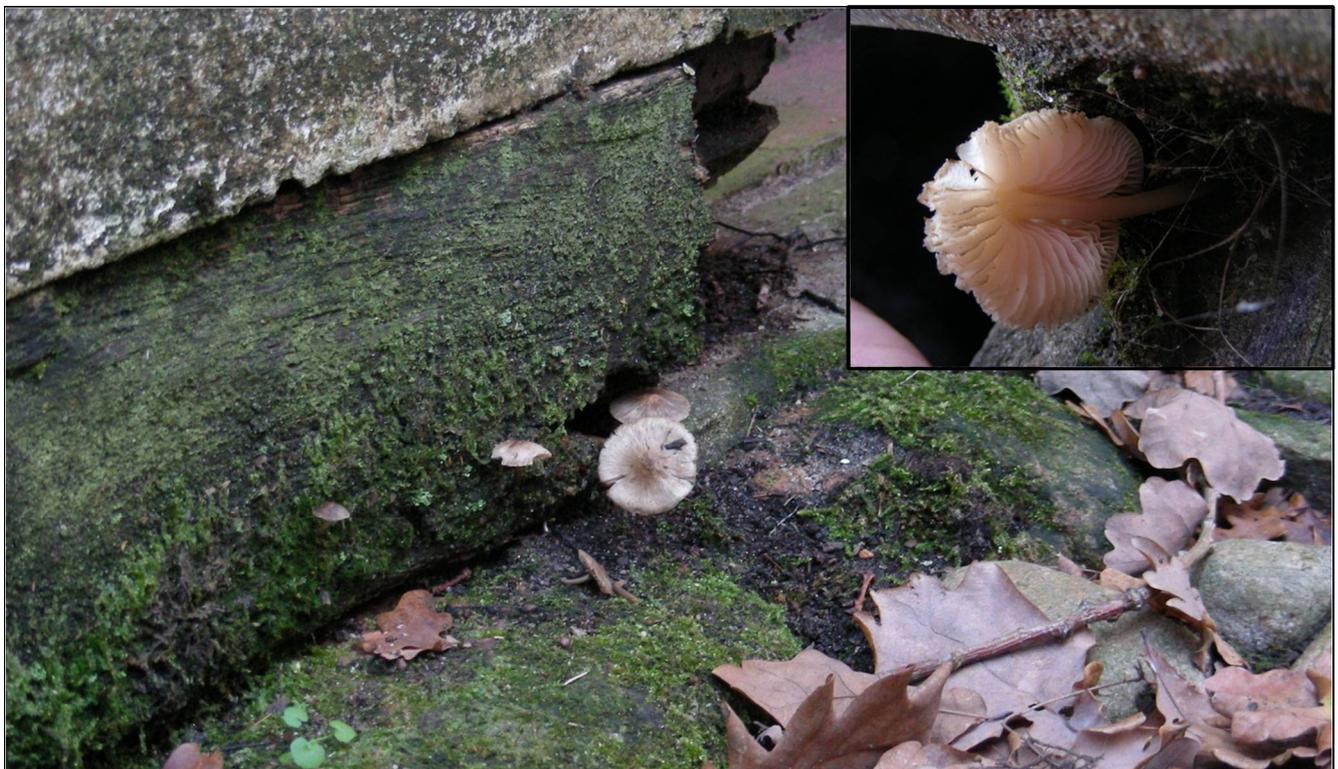
Abb. 1: Detail einer zu feuchten, weil spritzwasserbelasteten Schwelle, die ohne Abstand zum Pflaster verbaut wurde: Ausgewachsen war ein Rosablättriger Helmling (*Mycena galericulata*) – ein Zeichen für einen massiven Fäuleschaden. Der Hauptschaden aber wurde durch einen Braunfäule-Erreger verursacht – einen Kellerschwamm (*Coniophora* sp. – nicht sichtbar), zudem waren Moderfäulepilze vorhanden; Feuchtigkeits-Indikatoren sind die an der Schwelle wachsenden Moose, Algen und Flechten; das Eckbild zeigt einen Helmlings-Fruchtkörper von unten, so dass seine Lamellen sichtbar sind.

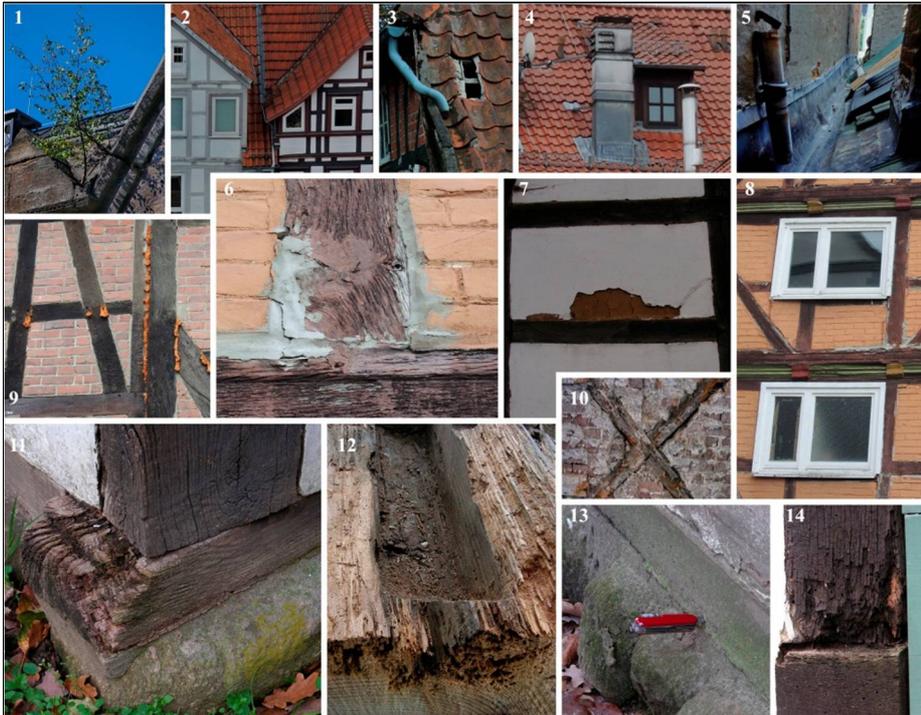
Abb. 2: Typische Schadensschwerpunkte im Sichtfachwerkbau: 1. bewachsene Anschlüsse; 2. schadhafte Gauben und Kehlanschlüsse; 3. Defekte an Orgtag und Windborde/Windbrett; 4. schadhafte Kamineinfassung; 5. defekte Regenrinnen-/rohr (insbesondere bei innenliegenden Rinnen); 6. ungeeignete Materialien und Beschichtungen; 7. fehlende Putzunterhaltung und -auswahl; 8. mangelhafte Fensteranschlüsse und gestörte Aussteifung wegen nachträglichen Einbaus; 9. flächige Anwendung von Bauschaum; 10. Feuchtetechnisch nicht funktionsfähige Innendämmung (Abb. 39); 11. faulende Schwelle/Eckständer; 12. ausgefallene Zapfenlöcher (meist auf der Wetterseite); 13. falscher Anschluss zwischen Sockel und Schwelle; 14. unzureichende Reparatur mit Pilz-/Fäule-Resten, die zu neuem Befall führen; verändert/ergänzt nach WETZEL et al. (1996)

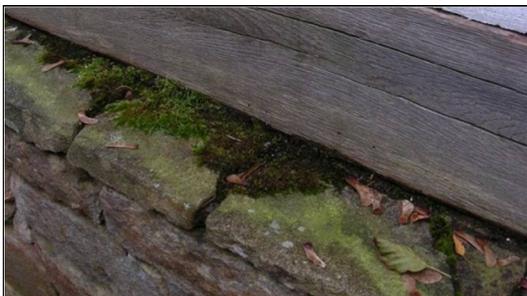
Abb. 3: Verschmutzter und mit Moos bewachsener Sockel; das Moos hält besonderes gut die Feuchtigkeit und befeuchtet das Holz; mit einer regelmäßigen Reinigung kann dem begegnet werden.

und Abb. 5). Schon durch regelmäßige Reinigungen, z. B. der Regenrinnen, kann oft ein Beitrag zur Erhaltung geleistet werden (Abb. 3). Eine Übersicht über die Häufigkeit pilzlicher Schaderreger an Fachwerk gibt die Tab. 2, in der 439 Diagnosen ausgewertet wurden (HUCKFELDT am IF-Holz). Dabei dominieren im Fachwerkbau insgesamt die Braunfäule-Erreger mit 54,2 % der Befälle, gefolgt von den Weißfäule-Erregern mit 31,4 % und den Moderfäulepilzen mit rund 14,4 %. Damit ist der Anteil von Braunfäulepilzen allerdings niedriger als in sonstigen Wohngebäuden, wo er bei rund 66 % liegt, und der Anteil an Moderfäulepilzen ist um 1,9 Prozentpunkte größer (HUCKFELDT/SCHMIDT, 2015). Der höhere Anteil an Weiß- und Moderfäulepil-

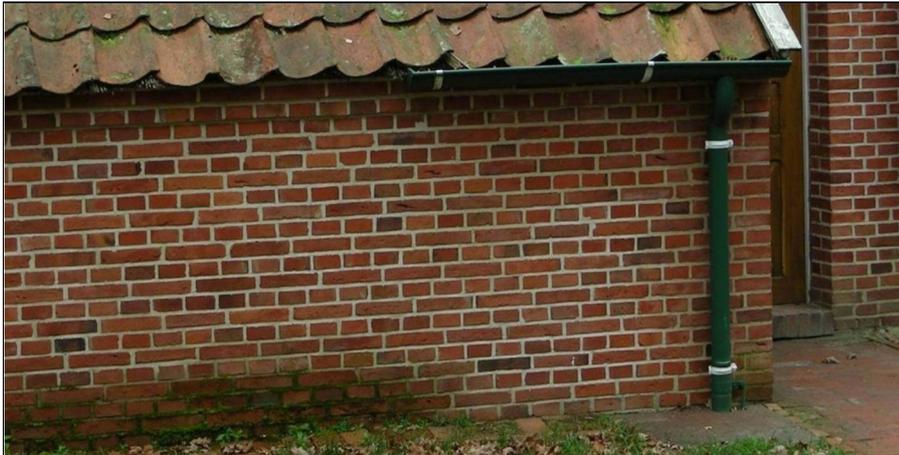
Abb. 4: Verminderung von Spritzwasser bei kleinem Dachüberstand: Das Bild zeigt die Wirkung einer Dachrinne auf den Gebäudefuß bei normaler Regen-Belastung: rechts mit Rinne – der Gebäudefuß ist meist trocken –, links ohne Rinne – der Gebäudefuß ist meist feucht und zahlreiche Moose und Algen siedeln sich als Indikatoren der hohen Feuchtwerte an.

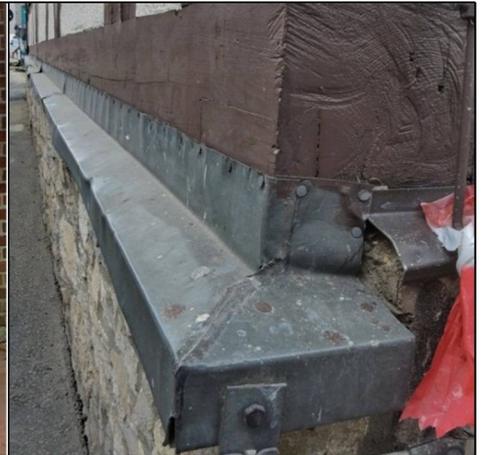
Abb. 5: Verminderung von Spritzwasser: Robuster Spritzwasserschutz an einem stark begangenen Weg. Auf zusätzliche Abdichtung aus Silikon wurde verzichtet.

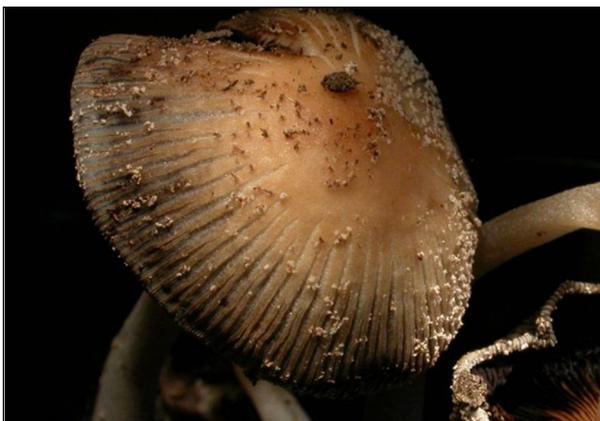
Abb. 6: Fein geriefter Fruchtkörper eines Tintlings mit noch nicht zerflossenen Lamellen (rechts); Hut ca. 5 cm breit.

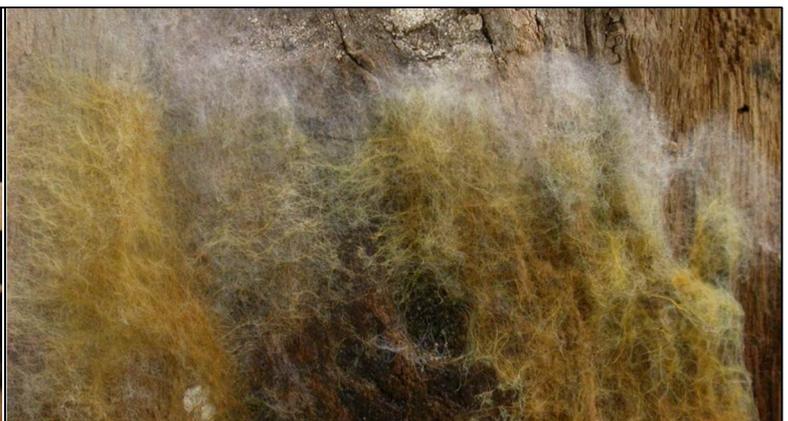
Abb. 7: Mycel (Ozonium) an einem ausgebauten und bebrüteten Eichenständer: Ausgewachsen war ein Tintling (*Coprinus* sp.); Bildbreite ca. 25 cm.

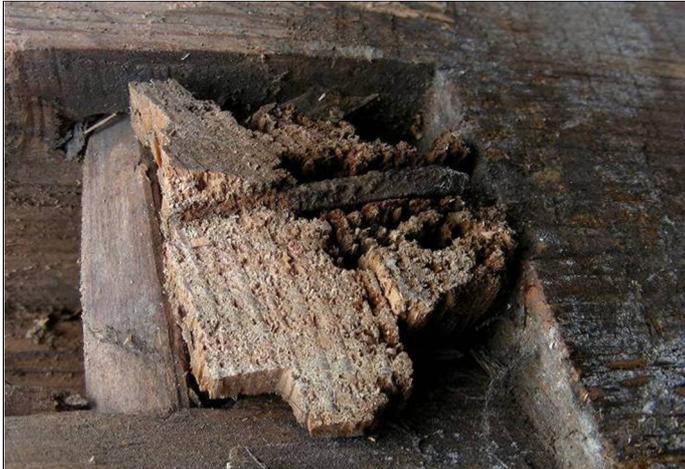
Abb. 8: Aufgesägtes Bauteil; Zapfen wurde durch eine Braunfäuletramete (*Antrodia* sp.) geschädigt (feines weißes Mycel rechts), eine Drainage-Bohrung zum Wasserabfluss war nicht vorhanden.

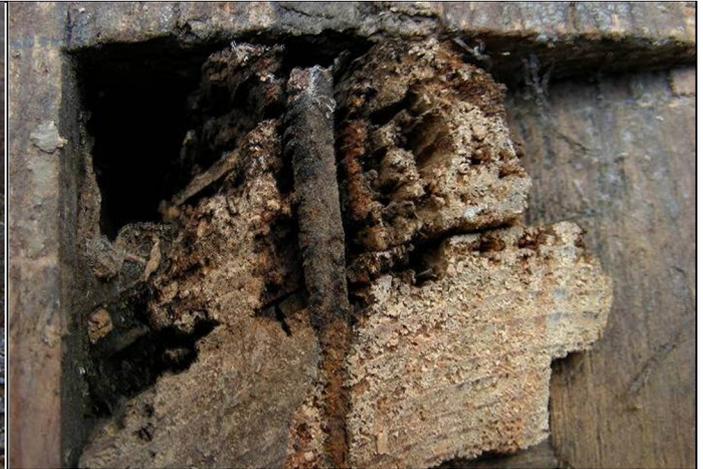
Abb. 9: Detail von Abb. 8: Der Zapfen ist deutlich auf einer Seite braunfäul mit einem muschelähnlichen Bruchbild, der Nagel ist verrostet und gebrochen.

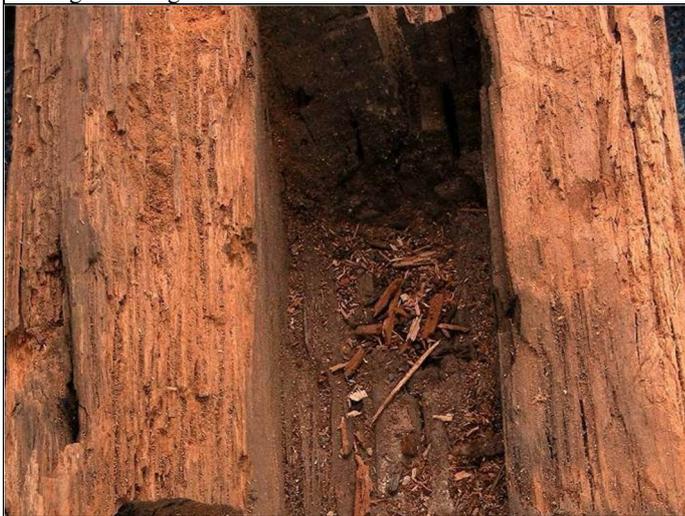
Abb. 10: Aufgespaltenes Bauteil; Braunfäule verursacht durch Weißen Porenschwamm/Braunfäuletramete (*Antrodia* sp.) im Verbindungsbereich.

Fäuleschäden entstehen entweder im Zapfenloch (Abb. 10) oder auf der Unterseite des Bauteils (Abb. 11). Wenn ein Ablauf am Zapfenloch gebohrt wird, muss allerdings überlegt werden, wohin das Wasser abläuft, ohne Schaden anzurichten.

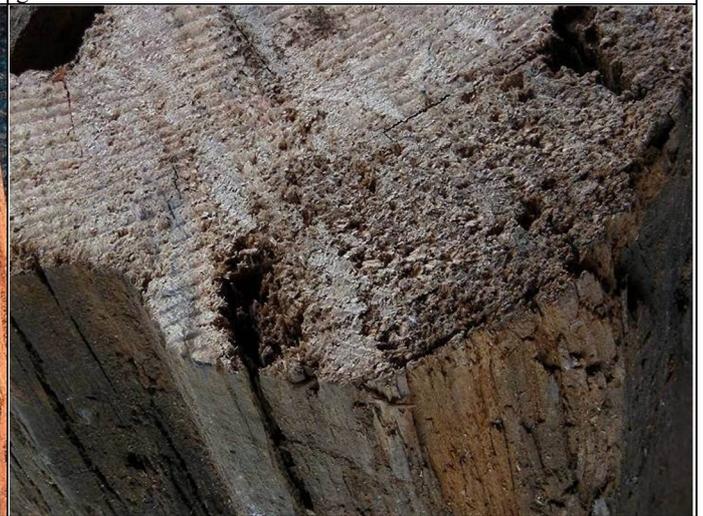
Abb. 11: Braunfäule mit einem muschelähnlichen Bruchbild auf der Unterseite einer Schwelle unterhalb eines Zapfenloches; Verursacher: Braunfäuletramete (*Antrodia* sp.).

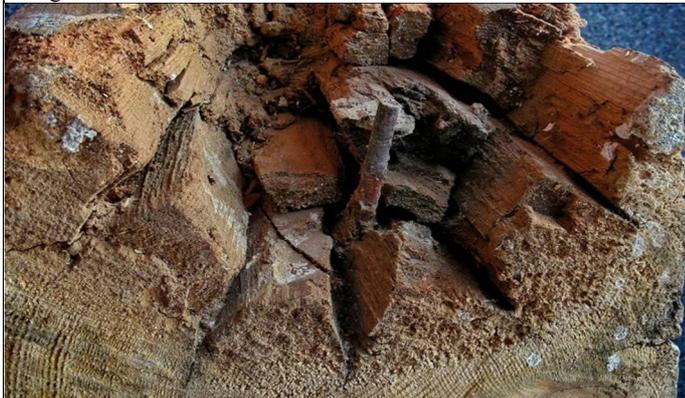
Abb. 12: Echter Hausschwamm (*S. lacrymans*): Braunfäule-Befall an einer Schwelle mit massiver Innenfäule auf der Unterseite.

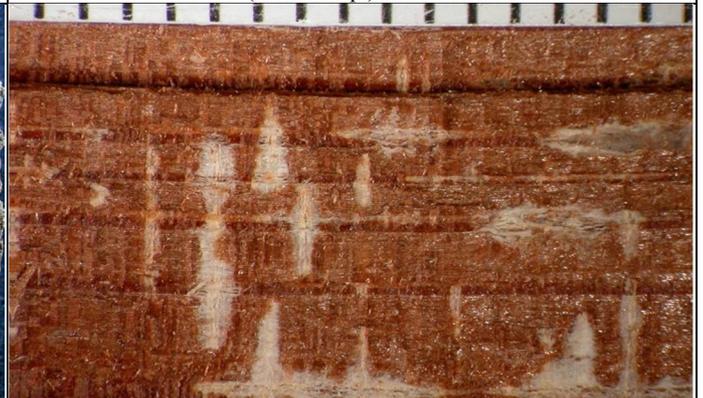
Abb. 13: Mehrfachbefall: Braun- und Weißlochfäule (z. B. durch Borstscheibling) an einer Schwelle; Maßstab mit Millimetern (oben).

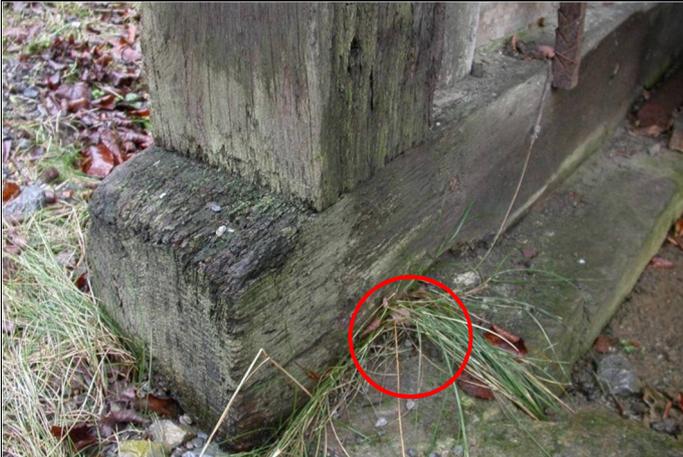
Abb. 14: Offener Anbau, Schwelle aus Eichenholz, von der Seite aufgenommen: Die Schwelle liegt in einem erdähnlichen Bereich (Kreis) und ist stark spritzwassergefährdet.

ist eine genaue Detailplanung wichtig. Schwellen sollten nicht in einem erdähnlichen Bereich liegen (Abb. 14-Abb. 15). In diesen Bereichen kann es auch bei Schwellen aus gut sortierten Eichen-Kernholz oder anderen dauerhaften Hölzern in verhältnismäßig kurzer Zeit zu Fäuleschäden kommen, obwohl Eichenkernholz in der Regel zur Dauerhaftigkeitsklasse 2 gehört, also dauerhaft ist (nach DIN 350-2:1994). Gut sortierte Holzauswahl heißt, dass das Holz einwand- (z. B. fäulefrei; Abb. 49), splintholz- und markfrei ist und eine ausreichende natürliche Dauerhaftigkeit aufweist. In diesem Einsatzbereich der Gebrauchsklasse 4 (Holz mit Erdkontakt) weist Eichen-Kernholz jedoch nach AUGUSTA (2003) nur noch die natürliche Dauerhaftigkeitsklasse 3 (mäßig dauerhaft) auf und nach RAPP et al. (2012) sogar nur natürliche Dauerhaftigkeitsklasse 4 (wenig dauerhaft). Zu erdähnlichen Verhältnissen kommt es schon, wenn Schwellen z. B. hinter „Müll“ verschwinden, Blätter und Zweige oder eingetragene Erde, Sand und Pflanzenteile nicht weggeräumt werden und sich zuerst Humus und dann Erde bilden (Abb. 15). Erdähnliche Zustände sind im Fachwerkbau unbedingt zu vermeiden (Abb. 18), da es kaum heimische Hölzer gibt, die den biologischen Angriffen, welche im Erdkontakt vorliegen, widerstehen. Nach DIN 68800-1 (2011, Tab. 4) ist für die Gebrauchsklasse 3.2 mindestens Holz der Dauerhaftigkeitsklasse 2 nötig und für die Gebrauchsklasse 4 ist es die Dauerhaftigkeitsklasse 1. Diese Angaben werden geschwächt durch die Empfehlungen der WTA-Merkblatt-Reihe, in der Hölzer genannt sind, die sich der Erfahrung nach auch für den Fachwerkbau eignen (siehe unten und GROBMANN, 1987). Hier ist im Einzelfall zu entscheiden und eine Balance zwischen Umwelt-, Holz- und Bestandsschutz (Denkmalschutz) zu finden. Mit einer nur kurzlebigen Schwelle ist niemandem gedient.

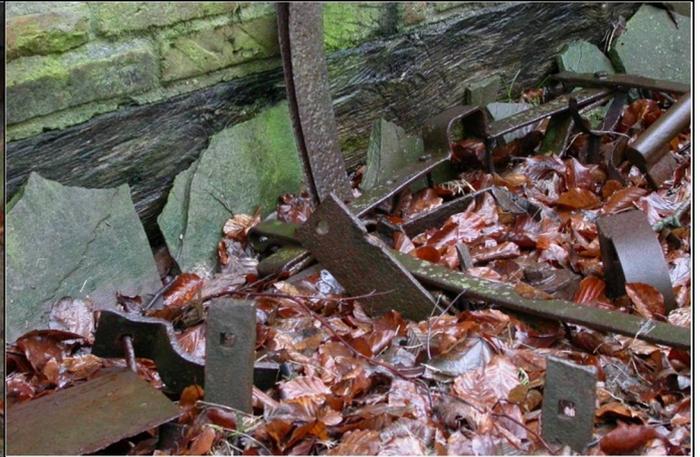
Abb. 15: Schuppen: Schwellen aus Eichenholz verschwinden hinter Blättern und Zweigen; die provisorische Abdeckung aus Schieferplatten ist zerbrochen.

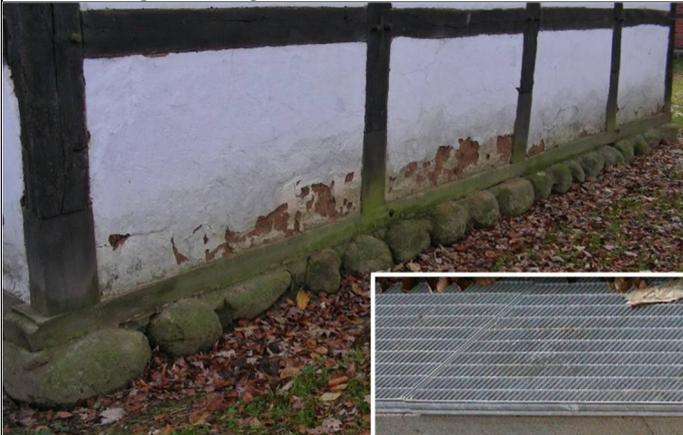
Abb. 16: Schwelle, von der Seite aufgenommen: Die Schwelle liegt zwar etwas erhöht, aber immer noch im Spritzwasserbereich, der grüne Algenbelag an den Ständern zeigt die Spritzhöhe; Eckbild: Gitter einer Drainage als mögliche Verbesserung.

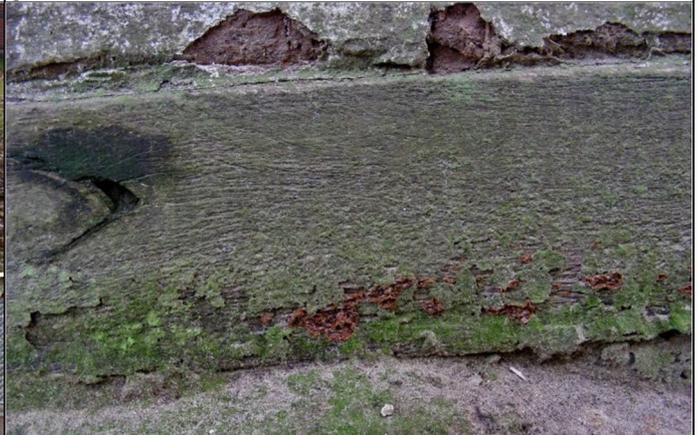
Abb. 17: Detail von Abb. 16: Schwelle, im unteren Bereich mit Befall durch einen seltenen Eichenholz-Spezialist: Umberbrauner Borstscheibling (*Hymenochaete rubiginosa* – Weißfäule-Erreger).

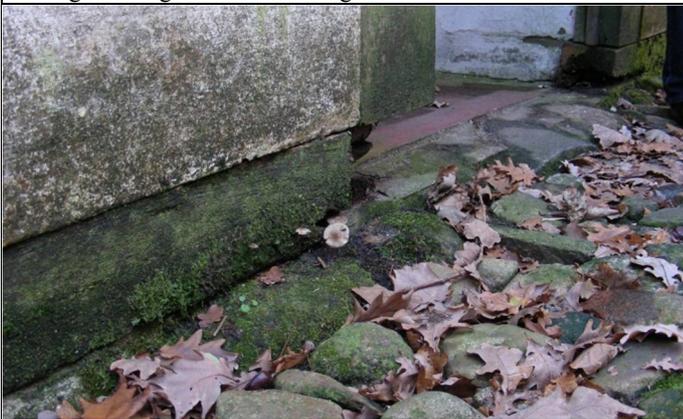
Abb. 18: Schwelle mit extremer Durchfeuchtung, auf der Moose, Algen, Flechten und Pilze wachsen; Die Schwelle hat keinen Spitzschutz; es liegen erdähnliche Bedingungen vor.

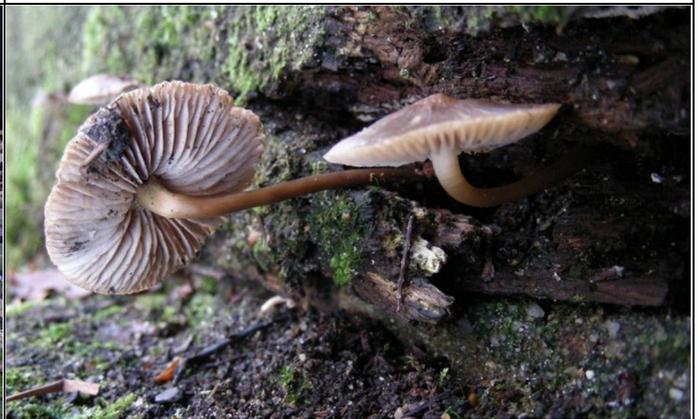
Abb. 19: Detail von Abb. 18: Fruchtkörper des Rosablättrigen Helmings (*Mycena galericulata* – Weißfäule-Erreger) an einer Schwelle; er trat zusammen mit dem Umberbraunen Borstscheibling auf.

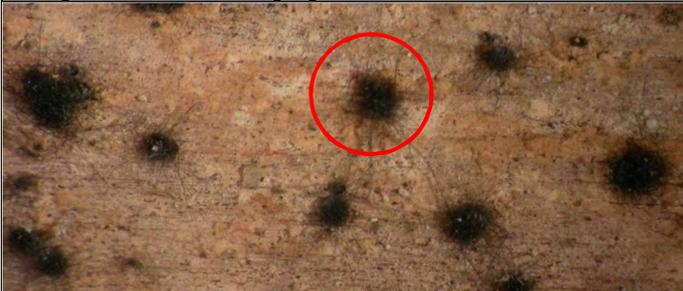
Abb. 20: Lupenaufnahme: schwarze, ca. 0,2 mm breite Fruchtkörper von *Chaetomium globosum* (Kreis; Moderfäule-Erreger); ein sehr feines Oberflächenmycel kann erahnt werden.

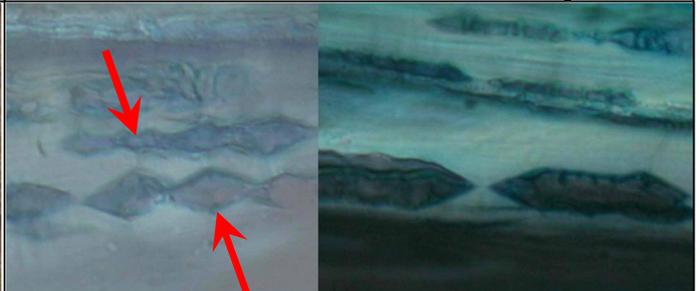
Abb. 21: Mikroskopische Aufnahme (ca. 1000fach); kavernenartige Zerstörungen (Pfeil) der Holz Zellwände durch Moderfäulepilze, das rechte Bild ist eine polarisationsmikroskopische Aufnahme.

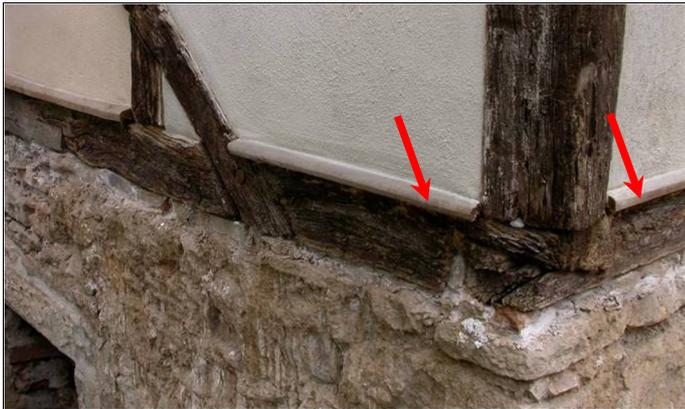
Abb. 22: Schwelle und Eckständer aus Eichenholz: Durch feine Leisten (Pfeile) wird versucht, am Gebäude ablaufendes Wasser abzuleiten, aber nicht alle Teile wurden erfasst.

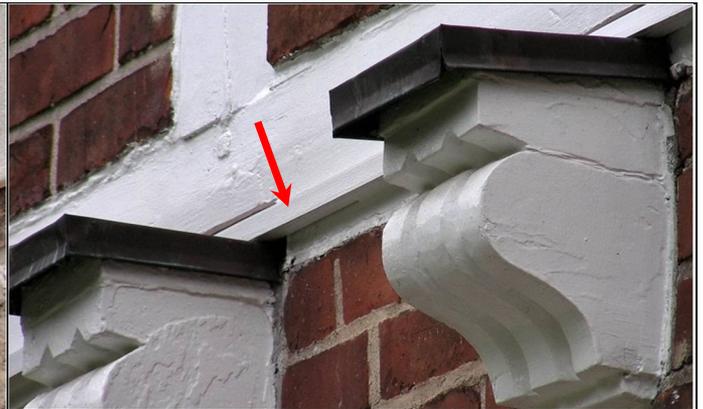
Abb. 23: Balkenköpfe mit Abdeckungen aus Kupfer und eine unauffällige weiße Abdeckleiste am unteren Teil des Schwellbalkens (Pfeil), die Wasser vom Ziegelstein-Gefache fernhalten soll.

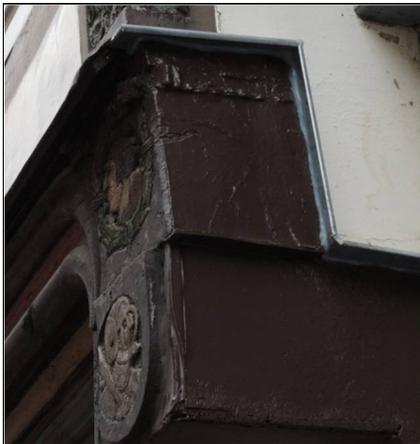
Abb. 24: Nicht unterlüftete Blechabdeckung zweier Balken (Nutzen wegen der fehlenden Unterlüftung unklar).

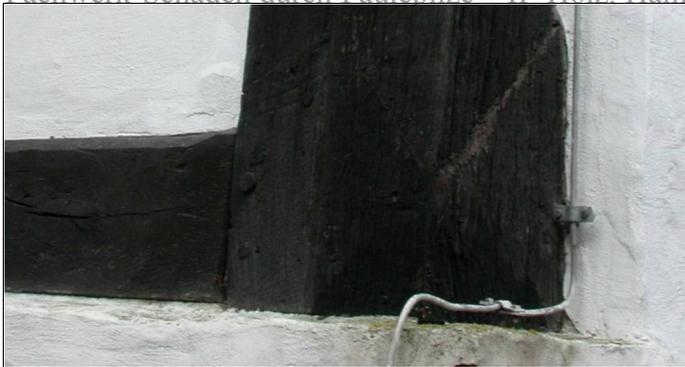
Abb. 25: Übersicht: Giebelseite, Eckständer aus Eichenholz mit fehlender Abschrägung; vergleiche z. B. vorgeschlagene Abschrägung in Abb. 26.

Schwellenlager müssen so beschaffen sein, dass Wasser von den Holzteilen weg- und nicht zu ihnen hingeführt wird (Abb. 25 und Abb. 26). Häufig ist eine Abschrägung an Ecken und Kanten möglich, aber nicht vorhanden. Probleme entstehen, wenn sich die lokal verwendeten Baumaterialien schwer verarbeiten lassen, z. B. Grauwacke (Gesteinsart). Hinweise auf eine unzureichende Abschrägung sind unter anderem schnell entstehender Pflanzenbewuchs, z. B. durch Algen, Flechten und Moose (Abb. 16, Abb. 18 und Abb. 26). In einigen Fällen ist eine unterlüftete Abdeckung möglich (Abb. 5 und Abb. 24). Eine Pflege des Schwellenlagers ist nötig, entstandene klaffende Risse müssen geschlossen werden (Abb. 27). Ein typischer Schadenserreger ist der Ausbreitete Hausporling (Abb. 29 und Abb. 30). Er verursacht eine oft zügig voranschreitende Weißfäule und kommt auch im Inneren des Gebäudes vor. Verbreitet wird dieser Pilz u. a. durch den Bunten Nagekäfer (*Xestobium rufovillosum*), der auf einen Pilzbefall im Kernholz angewiesen ist (CARTWRIGHT/ FINDLAY, 1958). Er ist nicht in der Lage gesundes Eichenkernholz anzugreifen, der Befall nimmt häufig im Splintholz seinen Ausgang (RIDOUT, 2000). In den Fokus getreten ist der Ausbreitete Hausporling mit seiner Ausbreitungs-Strategie erst seit ca. 1990, als erkannt wurde, dass er ein wichtiger Fäulepilz in Gebäuden ist; er ist der wichtigste Weißfäulepilz im Fachwerkbau in Deutschland (Tab. 2). Als holzerstörender Gebäudepilz bekannt ist er allerdings schon seit 1888, erste Nachweise stammen aus Bergwerken (HARZ, 1888). Weitere typische Hausfäulepilze an Fachwerk-Schwellen im Erdgeschoss sind in Tab. 4 aufgeführt.

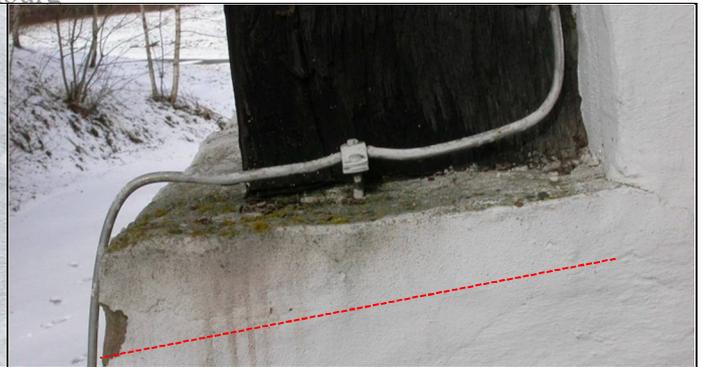
Abb. 26: Detail: Der Flechtenbewuchs zeigt eine Feuchtebelastung an, Wasser läuft zur Hirnfläche; mögliche Abschrägung (Linie).

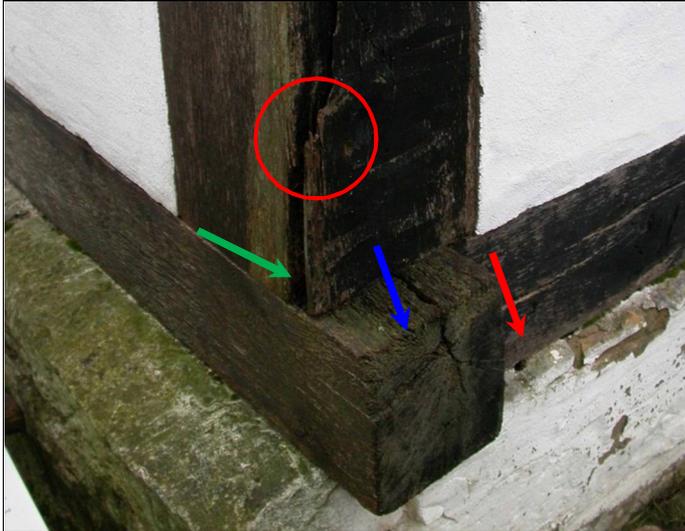
Abb. 27: Bewitterte Giebelseite, Schwelle und Eckständer aus Eichenholz: Durch überstehende Ränder und Risse (Kreis) dringt Wasser ein; Risse in Schwellen weisen nach oben (blauer Pfeil); Wasser kann einlaufen; weitere Wassereintrittsporten (roter Pfeil). Die Unebenheit der Schwelle und der Jahringverlauf drücken den Rand des neu angesetzten Eckstiels nach außen (grüner Pfeil).

Die aufliegenden Schnittkanten neuer Ständer sollten so bearbeitet sein, dass ihre Ränder nicht abgedrückt / abgespalten werden können, wenn die Schwelle nicht eben ist (Abb. 27). Es sollte abgelagertes, rissfreies, herzfreies Eichenholz gewählt werden. Fachbetriebe sollten Eichenholz selber ablagern. Dennoch vorhandene Risse in Schwellen sollten nicht nach oben weisen, so dass Wasser nicht einlaufen kann. Ein weiteres Problem stellen überstehende Schwellen dar, die besondere Wassereintrittspforten sind (Abb. 27 und Abb. 28). Sie sind jedoch oft Teil der Baukultur.

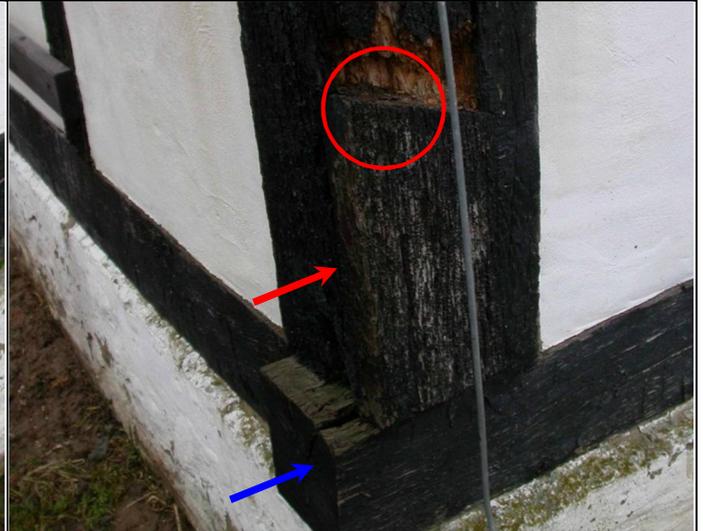
Abb. 28: Bewitterte Giebelseite, Schwellen und Eckständer aus Eichenholz: Das neue Anschuh-Holz ist etwas zu klein (↑), eine Spalte ist entstanden (Kreis), zudem weist das Altholz einen breiten Splintholzanteil auf; Risse weisen nach oben (↑). Im verbliebenen Holz setzt sich der Fäulnisprozess nach oben fort, da durch die Spalte mehr Wasser in den Eckständer gelangt.

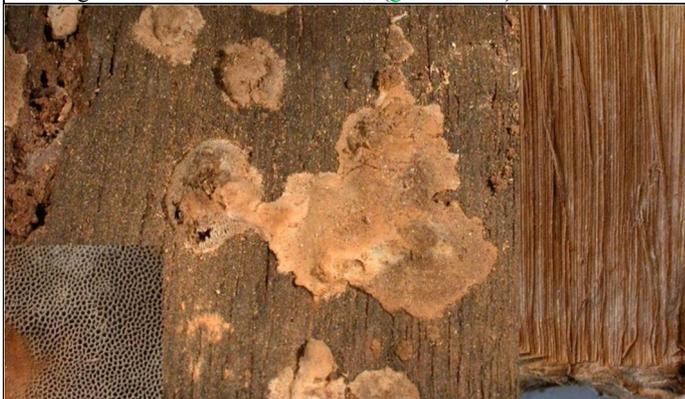
Abb. 29: Ausgebreiteter Hausporling (*Donkioporia expansa*), Fruchtkörper und Oberflächenmycel, links Übersicht, rechts Eckbild: graue Poren (4-5 je mm)

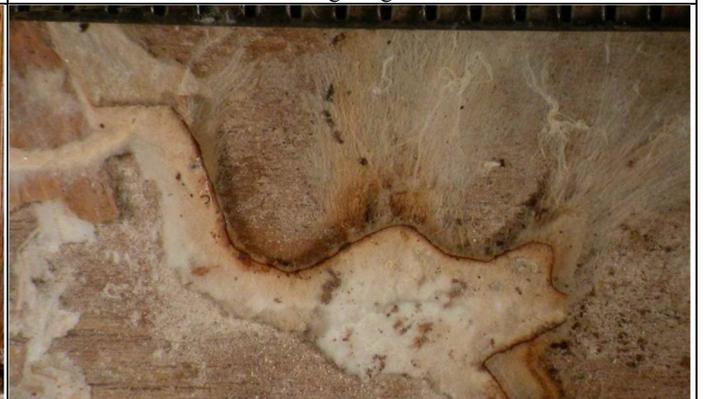
Abb. 30: Ausgebreiteter Hausporling, weißes, styroporartiges Oberflächenmycel; unterliegendes Holz mit deutlicher Weißfäule (Holzfaserig); Maßstab mit Millimetern (oben)

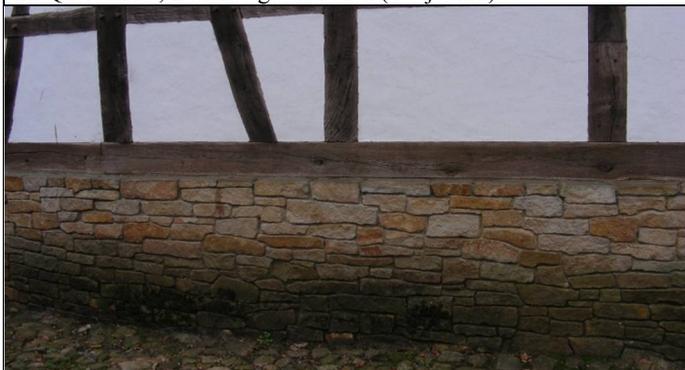
Abb. 31: Schwelle mit ausreichendem Spitzwasserschutz.

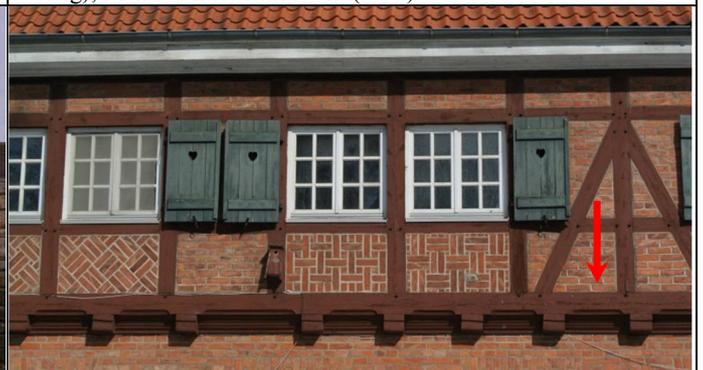
Abb. 32: Rähm von der vorspringenden Schwelle (Pfeil) geschützt.

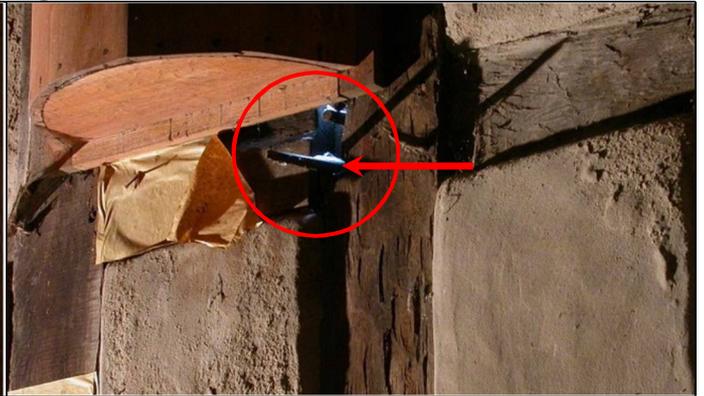
Abb. 35: Bewitterte Giebelseite, Dachgeschoss: Eintrittsöffnung (Kreis) für Flugschnee (↑)

Fassaden sollen möglichst dicht sein, ohne dass die Fähigkeit eines Gebäudes verloren geht, Feuchtigkeit nach außen abzugeben. Breitere Fugen und Ritzen sind zu schließen (Abb. 34, Abb. 38) – durch sie kann sonst Regen, Hagel und Flugschnee eindringen (Abb. 35). Ziel ist es, dass das Regenwasser möglichst schnell ablaufen kann.

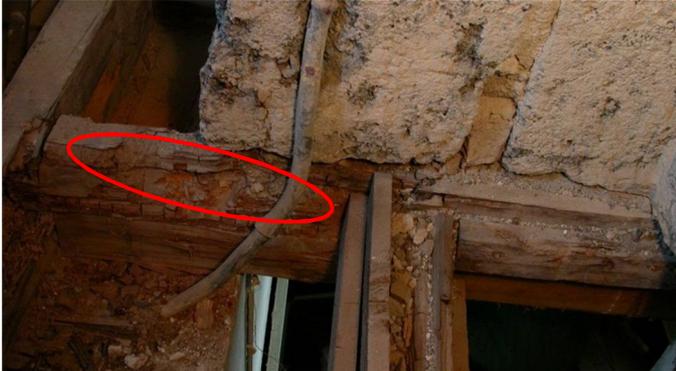
Abb. 36: Braunfäule (Oval) durch einen Weißen Porenschwamm / Braunfäuletrameete unter einem Bad ohne Abdichtungsebene.

Bei Ein- und Umbaumaßnahmen müssen Abdichtungsebenen in Nassräumen wie Bädern und Küchen eingebaut werden, damit es nicht bei kleinen Wasserschäden zu massiven Fäuleschäden kommt (Abb. 36). Unterhalb der Abdichtungsebene sollte die Wasserführung so ausgeführt werden, dass Wasserschäden beim Versagen der Abdichtungsebene schnell in der darunter liegenden Ebene/Etagen sichtbar werden.

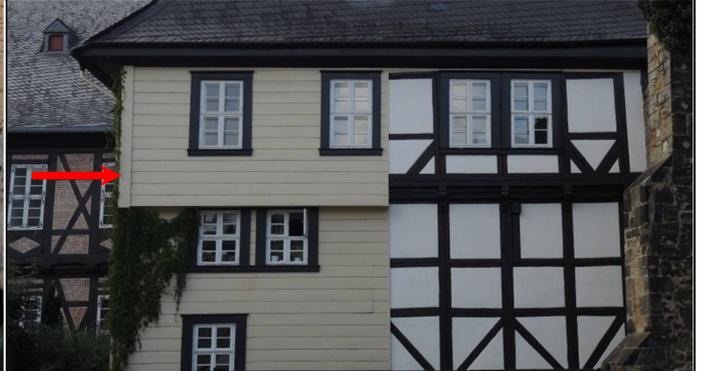
Abb. 37: Teil-Abdeckung einer Fassaden-Hälfte mit beschichteten Brettern auf zwei Seiten um eine stark bewitterte Ecke (Pfeil).

Zier-Räder, Mülltonnen, Blumenkästen und Schmuckgegenstände sollten nicht an Fassaden anliegen, wenn dadurch Regenwasser zu einer Spritzwasserbelastung führt. Die Abb. 40 zeigt die Wirkung eines alten, an das Fachwerk angelehnten Laufrades: Bei jedem Regen wird das Fachwerk durch Spritzwasser feucht. Abstandshalter für die Dekoration halten das Spritzwasser besser vom Fachwerk fern. Alle Einbauten, die Wasser von der Fassade fernhalten sollen, müssen bei Regen (Starkregen) geprüft werden – oft werden erst so Mängel sichtbar. Die Abb. 41 zeigt hierzu das Beispiel einer Dachrinne. Hier kommt es nicht nur zu einer Belastung der Fassade, sondern auch des Dachüberstandes. Bei der Betrachtung der Regenbelastung sind die unterschiedlichen Himmelsrichtungen und ggf. auch Funktionen zu beachten (Abb. 46 und Abb. 47); bei zu starken Belastungen können einzelne Seiten der Fassade mit Schindeln, Brettern etc. abgedeckt werden (Abb. 37).

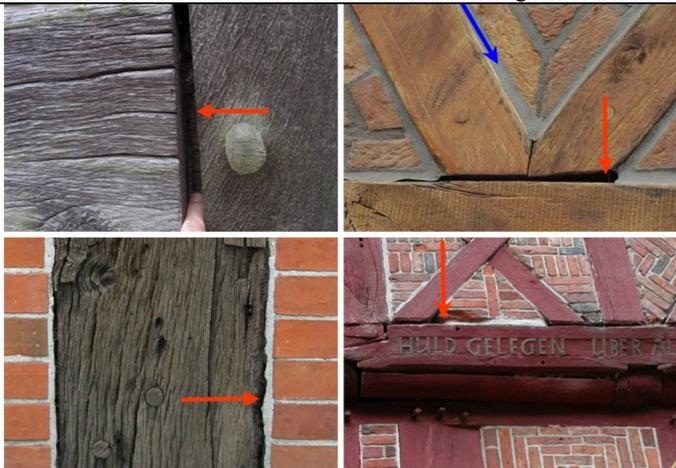
Abb. 38: Offene Fugen zwischen Gefach und Balken bzw. Hölzern (roter Pfeil); Mauerwerk und Holz dehnen sich bei Wasseraufnahme und Temperatur-Veränderungen unterschiedlich aus, so dass Risse im Holz und offene Fugen entstehen; Wasserablauf (blauer Pfeil).

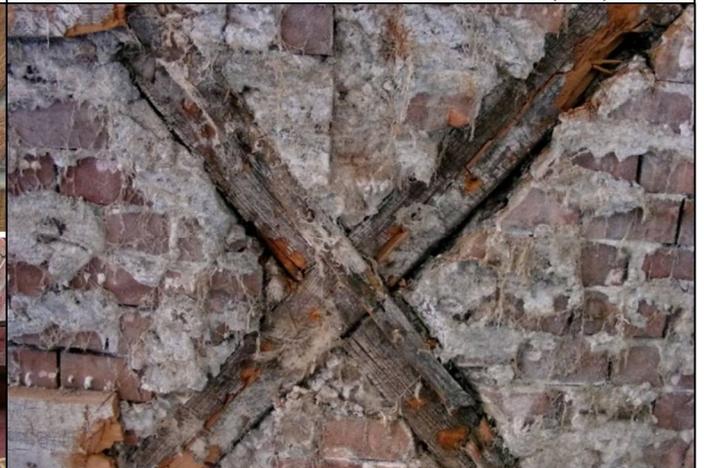
Abb. 39: Echter Hausschwamm (*Serpula lacrymans*) als Folge einer ungünstigen Innendämmung, mit massivem Braunfäule-Schaden; Dämmung entfernt. Feuchteintrag entstand durch Kondensation von feuchter Innenluft.

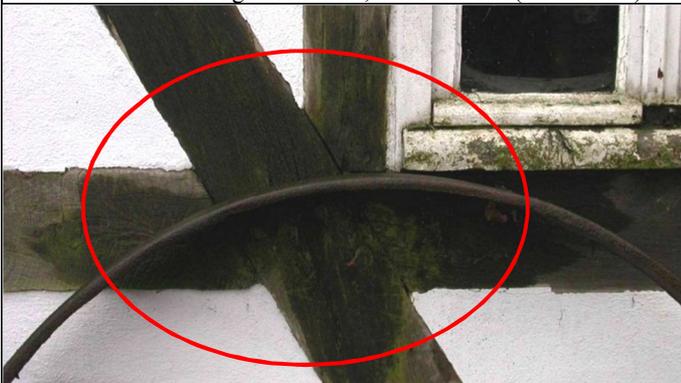
Abb. 40: Fachwerkwand einer Schmiede mit angelehntem Metallring: An diesem Bild wird die Wirkung von Spitzwasser deutlich (Oval).

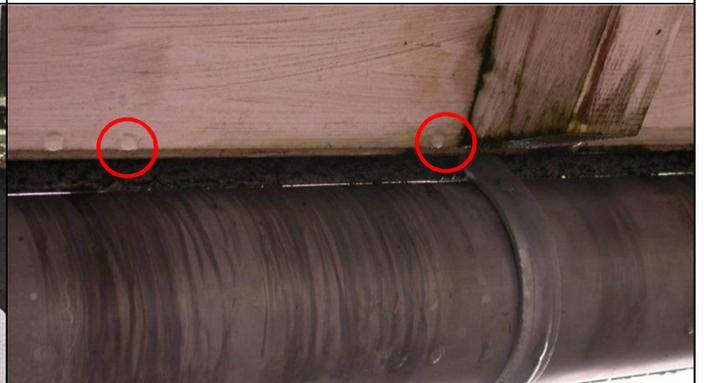
Abb. 41: Der Anschluss der Regenrinne passt nicht, die Fassade und die Dachunterseite werden durchnässt (Kreise).

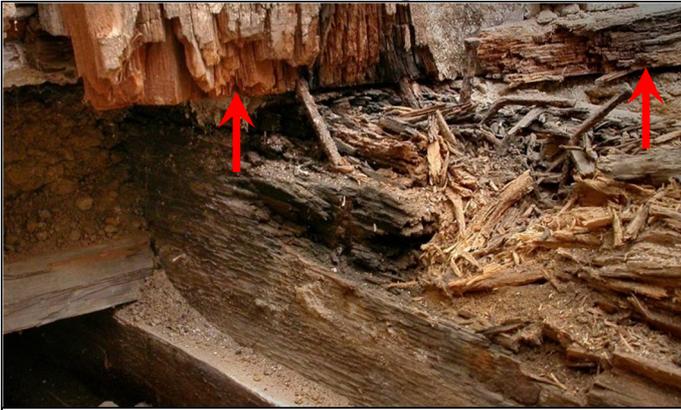
Abb. 42: Ausgebreiteter Hausporling (*Donkioporia expansa*): Weißfäule-Erreger, zudem Braunfäuleschaden (Pfeile) durch Braunfäuletramete.

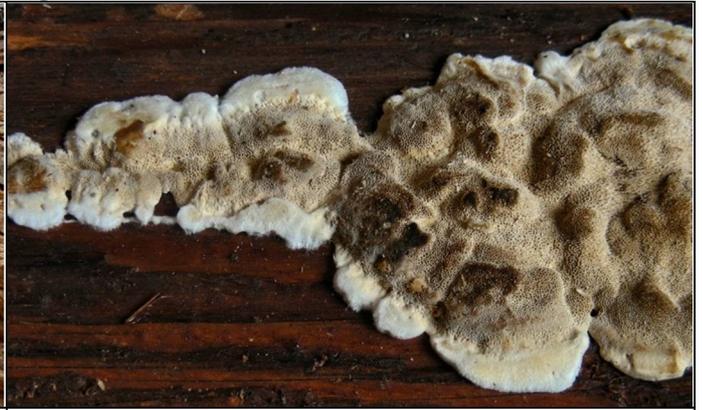
Abb. 43: Ausgebreiteter Hausporling (*Donkioporia expansa*): großer Fruchtkörper an einem Ständer.

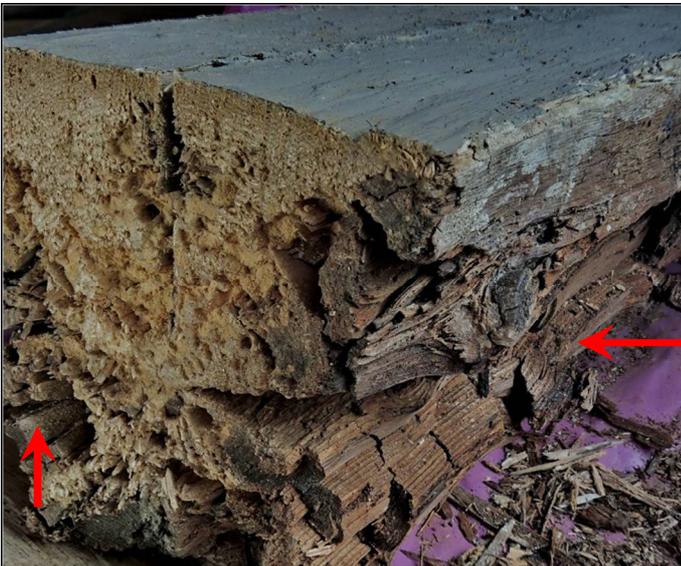
Abb. 44: Folgen einer ungünstigen Innendämmung: typisches Schadbild: äußerer Teil intakt (oben grau beschichtet) und massiver Braunfäule-Schaden innen und im seitlichen Teil (unten und rechts; ↑); mit Insektenschaden (Bunter Nagekäfer – *Xestobium rufovillosum*).

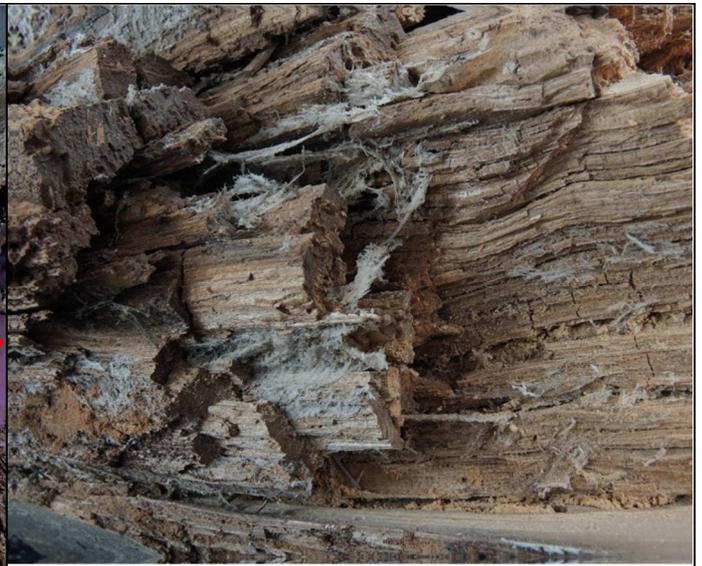
Abb. 45: Echter Hausschwamm (*Serpula lacrymans*): graues, lappiges Mycel und feine Stränge im Inneren eines Fachwerkstiels; intensive Braunfäule mit grobem und feinem Würfelbruch (ohne Insektenschaden).

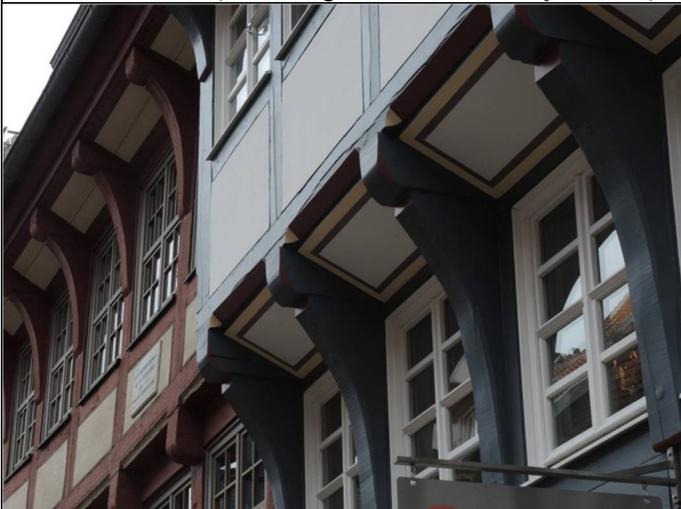
Abb. 46: Schönes Beispiel für einen historischen gestaffelten Dachüberstand; die Felder sind weiß, damit es in den Zimmer heller wird.

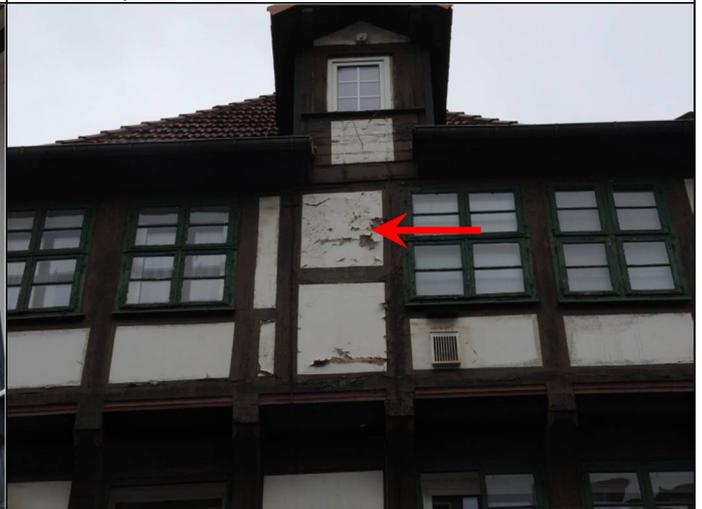
Abb. 47: Grenzen der Wirkung eines Dachüberstandes: der untere Dachüberstand ist unterbrochen, unterhalb sind vermehrt Putzschäden erkennbar (Pfeil).

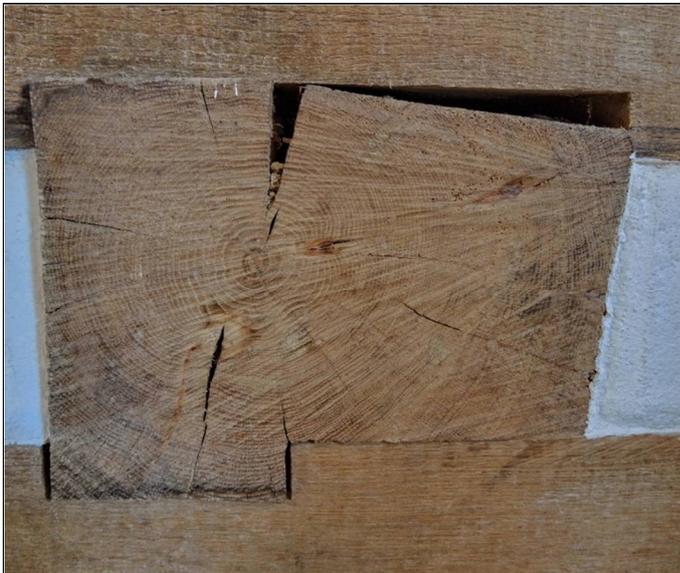
Abb. 48: Verformung und Risse im nass eingebauten und im Gebäude getrockneten Eichenholz (mit Markröhre, also nicht herzfrei); hier ohne Folgen, da im Innenraum.

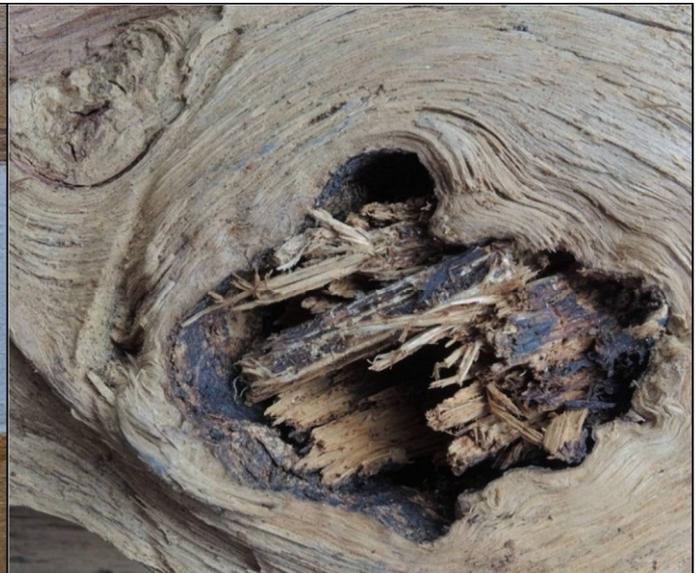
Abb. 49: Braunfauler Tot-Ast im Eichenholz. Durch Fauläste im Bauholz können Fäulepilze in Gebäude gelangen; Beispiel hier überzeichnet.

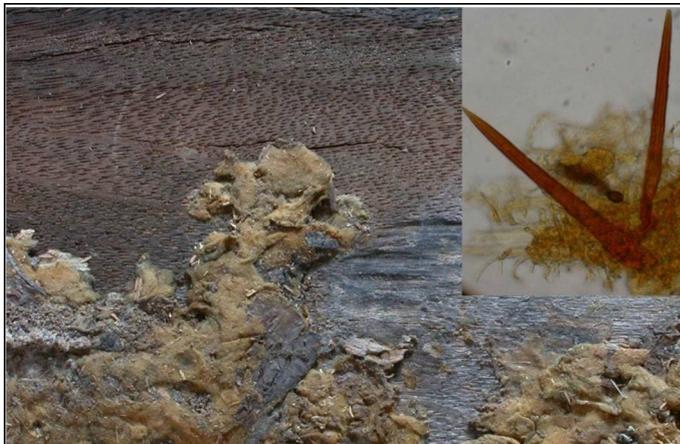
Abb. 50: Großporiger Feuerschwamm (*Phellinus contiguus*): ockerfarbenes Oberflächenmycel; Eckbild: braune, im Mycel wachsende Eckbild: braune, im Mycel wachsende Setae (kleine Dornen), bis 0,17 mm lang

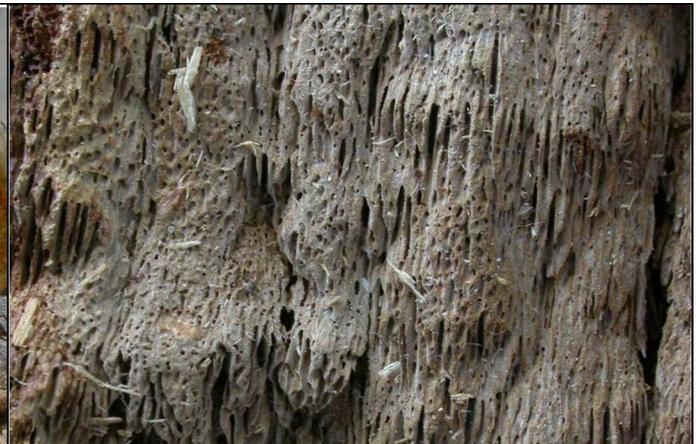
Abb. 51: Großporiger Feuerschwamm: braunes bis graues Fruchtkörperdetail, je Millimeter 2-3 Poren, Poren rund bis lang gezogen

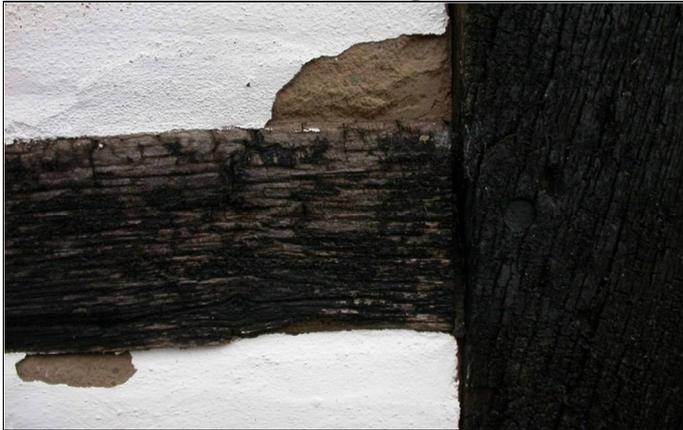
Abb. 52: Giebelseite, der Putz am Übergang von Fachwerk und Ausfachung ist abgeplatzt.

Im Bereich zwischen Fachwerk und Ausfachung platzt der Putz häufig ab (Abb. 52 und Abb. 53). Ursache hierfür ist das unterschiedliche Quellen und Schwinden des Holzes und der Ausfachung (ERLER, 2004). Weicher Fugenmörtel und kleinteilige Steine/Ziegel zur Ausfachung sind deshalb empfehlenswert. Werden Gefache neu ausgemauert bzw. neu verputzt, wird der unvermeidliche Riss zwischen Holz und Ausfachung deshalb mit einem Kellenschnitt in seiner Lage vorgegeben. Auch

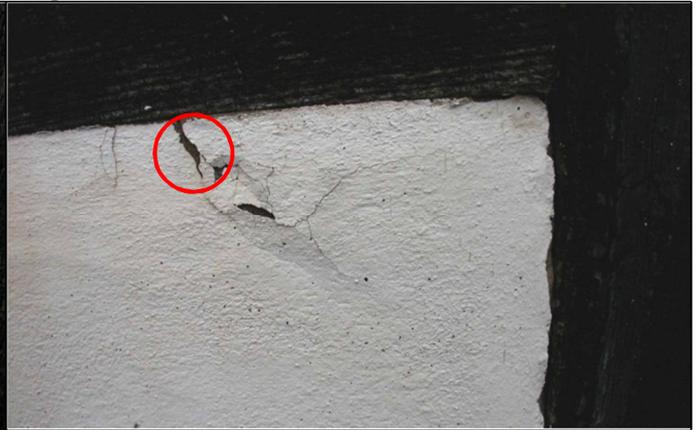
Abb. 53: Weiteres Detail: Risse in der Ausfachung (Kreis), mehr Wasser dringt ein – das Quellen und Schwinden verstärkt sich.

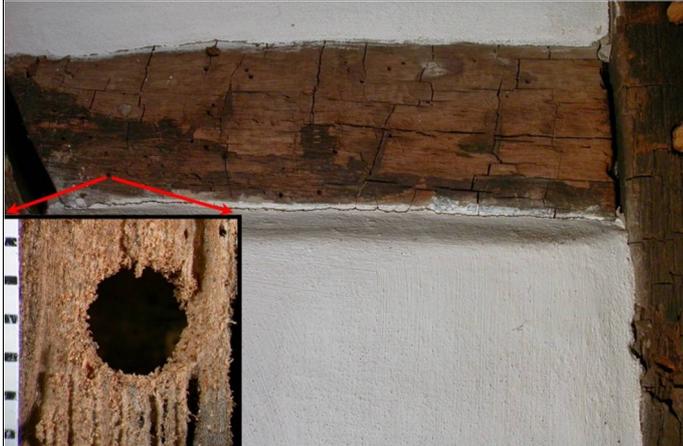
Abb. 54: Innenansicht eines Fachwerkriegels mit grobem Würfelbruch, verursacht durch Braunen Kellerschwamm (*C. puteana*); Ausflughöcher: Bunter Nagekäfer (Eckbild mit Details des Loches).

Diese Fäulepilze durchwachsen oft lehmhaltige, feuchte Ausfachungen. Anders als der Ausgebreitete Hausporling verursachen Haus- und Kellerschwamm eine Braunfäule mit Würfelbruch quer zur Holzfaser (Abb. 54 bis Abb. 55). Wird eine intensiv bewitterte Wandverkleidung abgenommen und das Fachwerk dem Klima ausgesetzt, kann dies ernste Folgen durch Fäulepilze haben, wie KÜLLMER (1995) nachweist. Oft lässt sich an derartigen Fachwerken eine historische Wandverkleidung nachweisen (BÖTTCHER, 2005). Diese sollte spätestens dann wiederhergestellt werden, wenn Fäulepilz-Schäden ihre Notwendigkeit aufzeigen. Ein klassischer Witterungsschutz an Fachwerkfassaden sind z. B. vorgesetzte (auskragende) Geschosse (Abb. 56), Schindeln (Abb. 57 bis Abb. 59) und vorgehängte Zink- und Dachziegel.

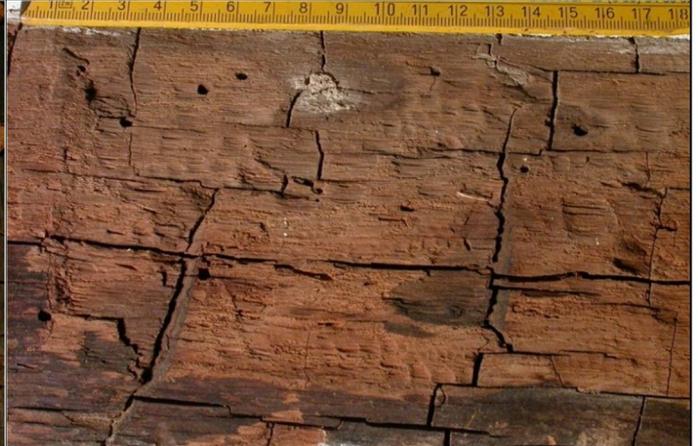
Abb. 55: Detail von Abb. 54: Braunfäule mit grobem Würfelbruch quer zur Holzfaser – bis ca. 9 cm groß; Ausflughöcher: Bunter Nagekäfer (*Xestobium rufovillosum*).

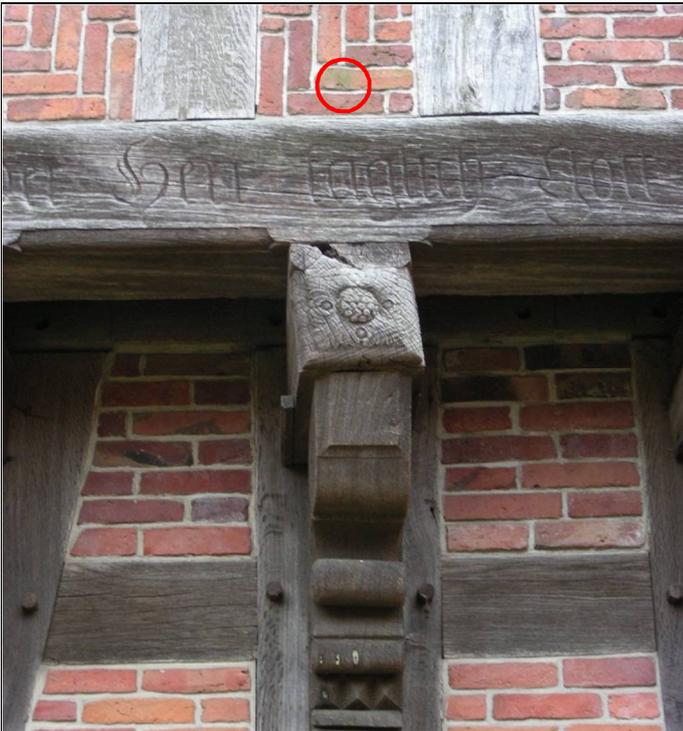
Abb. 56: Baulicher Holzschutz durch ausragende Geschosse; oben ist der Witterungs-Schutz geringer, da der Dachüberstand kleiner ist.
