## Fachwerk-Schäden durch Fäulepilze

Hinweise zur Vermeidung von Feuchtigkeitsbelastungen durch baulichen Holzschutz an Sichtfachwerk

**Tobias Huckfeldt – Institut für Holzqualität und Holzschäden – Dr. Rehbein und Dr. Huckfeldt GbR**

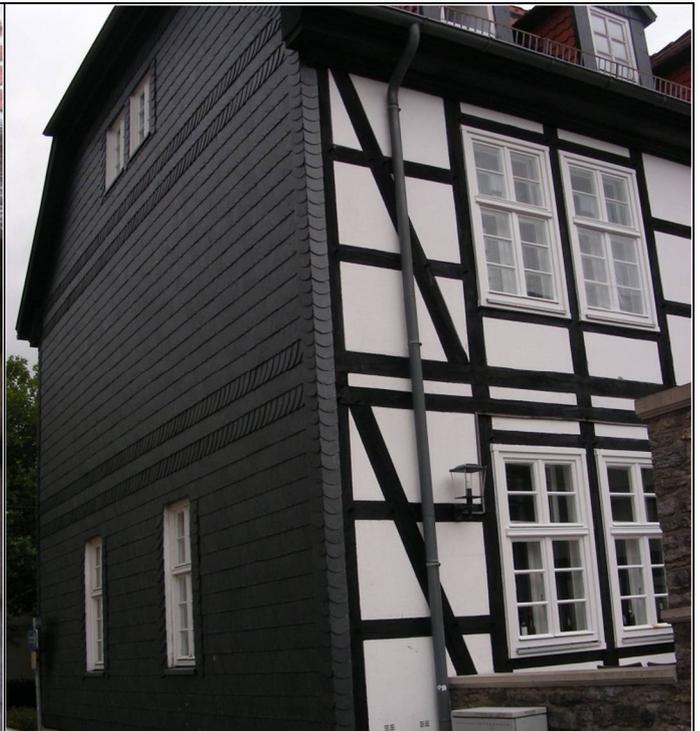
Abb. 57: Fassade wurde mit einer Wandverkleidung auf der stark bewitterten Seite einer Durchfahrt geschützt; Garten- und Straßenseite mit Fachwerkansicht.

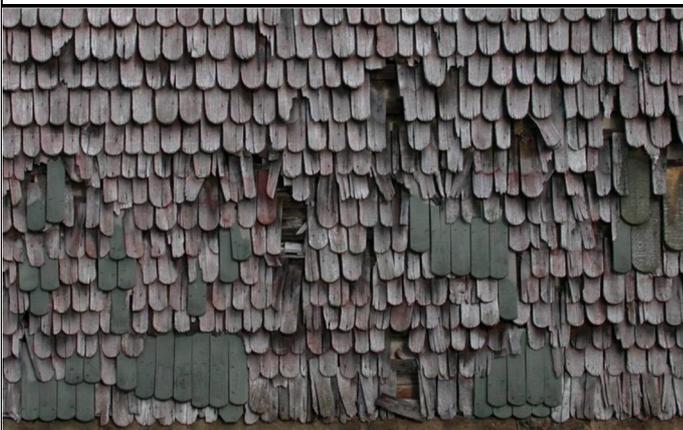
Abb. 58: Ausschnitt einer vergrauten, reparaturbedürftigen Fassade mit Schindel-Wandverkleidung. Neue Schindeln können vom Dachdecker meist problemlos eingesetzt werden.

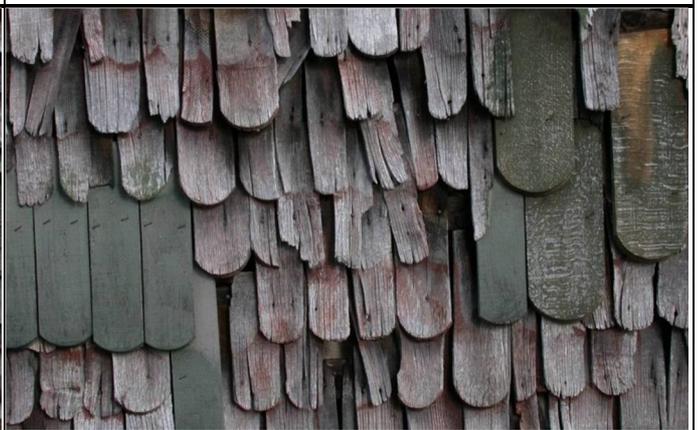
Abb. 59: Detail: drei unterschiedliche Schindelformen wurden verarbeitet. Nägel sollten nicht im Bereich des Wasserablaufes eingeschlagen werden (GRIEP, 2002).

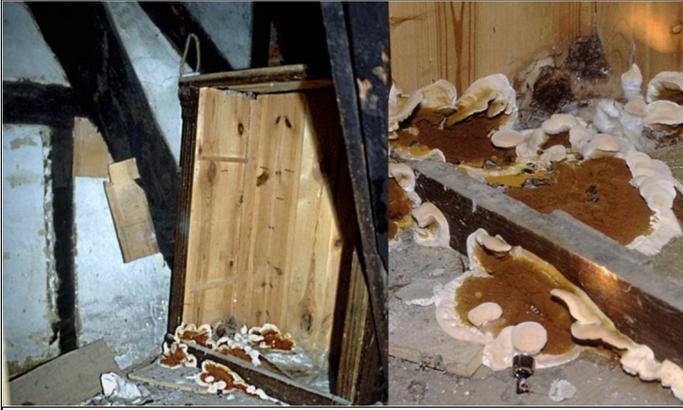
Abb. 60: Echter Hausschwamm (*Serpula lacrymans*): braune, weißrandige und dicke Fruchtkörper; Schäden waren am Fachwerk von außen nicht sichtbar; nicht sichtbare Teile mit massiven Braunfäule-Schäden.

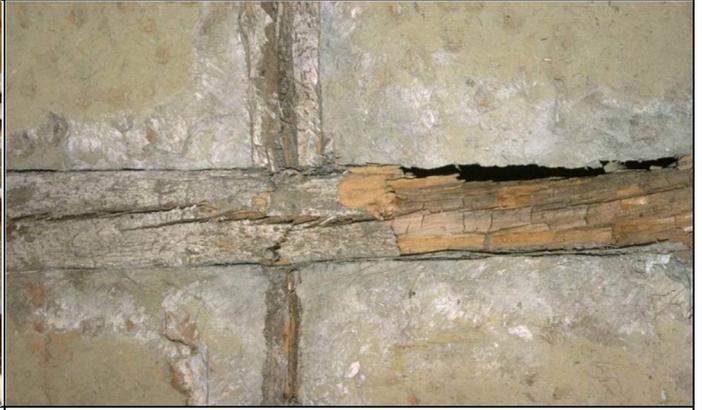
Abb. 61: Echter Hausschwamm: Oberflächenmycel an einem innen liegenden Fachwerk (Putz entfernt) nach Wasserschaden; intensive Braunfäule mit Würfelbruch; das Mycel hat den Lehm – im Gegensatz zum Holz – nicht vollständig bewachsen.

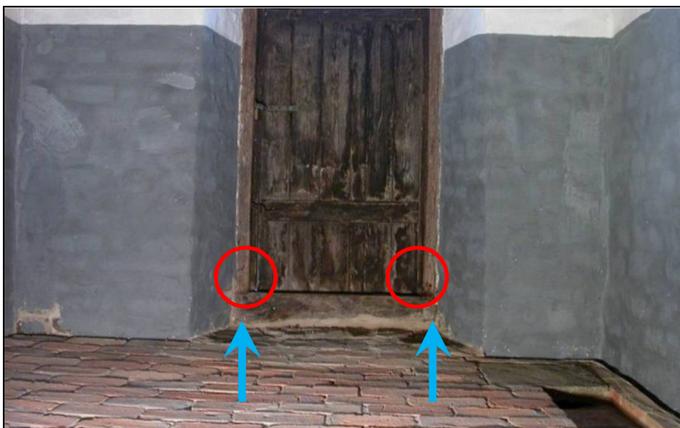
Abb. 64: Übersicht einer Stall-Tür; Schadensschwerpunkte (Kreise) sind immer Schwellen-Bereiche und die anschließenden Zargenteile; feuchte Stellen (Pfeile).

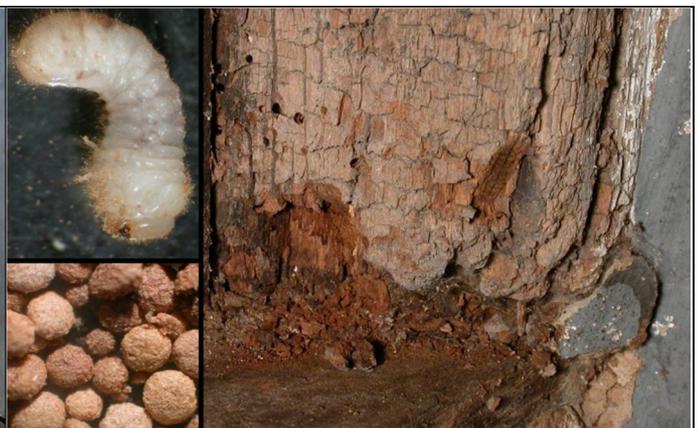
Abb. 65: Detail des Eichenholzes von Abb. 64: Schäden durch Pilze (Braunfäule-Schaden) und Insekten (Bunter Nagekäfer, *Xestobium rufovillosum*); Eckbild zeigt diskusförmiges Bohrmehl und Larve.

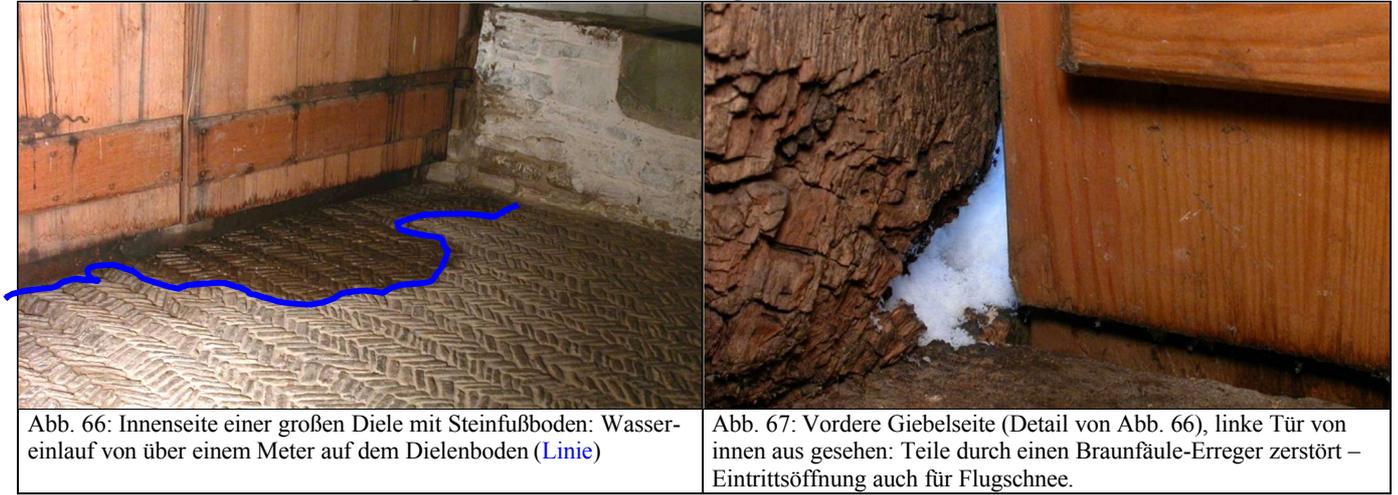
Abb. 66: Innenseite einer großen Diele mit Steinfußboden: Wasser-einlauf von über einem Meter auf dem Dielenboden (Linie)

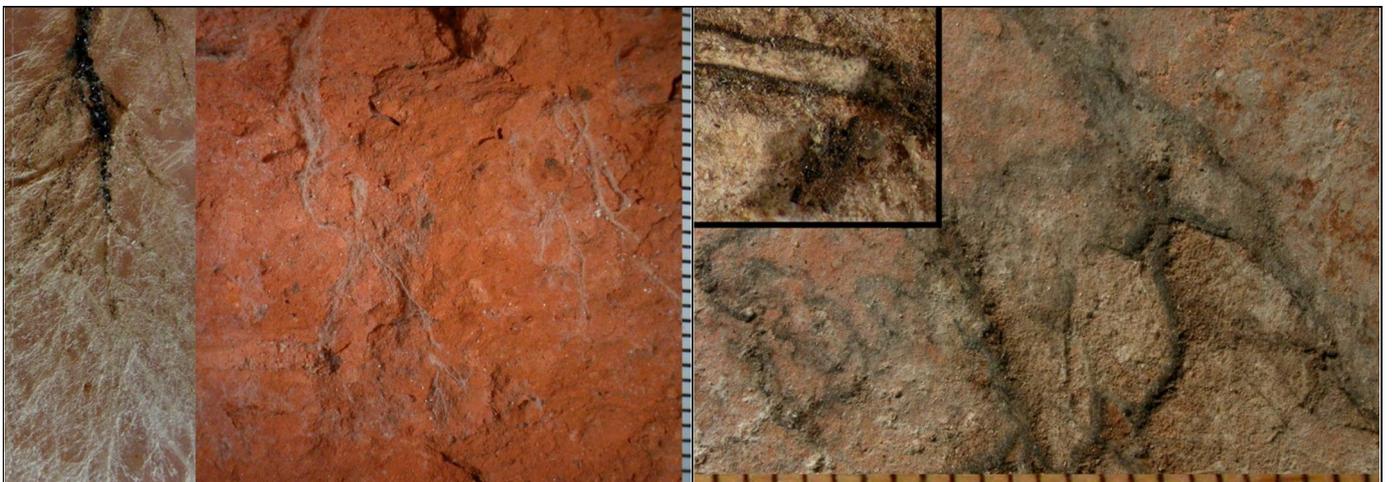
Abb. 68: Untypisch helle, weil junge Stränge des Braunen Kellerschwamms am Ziegelstein (nicht sklerotisiert – jung eingetrocknet, daher so hell); Strangdurchmesser unter 1 mm; Maßstab mit Millimeteinteilung (rechts); linkes Bild: Sklerotierungsprozess

Abb. 69: Festhaftende Stränge des Braunen Kellerschwamms (*Coniophora puteana*) in der Mörtelschicht eines Ziegelsteins: typische schwarze Stränge mit z. T. hellem Mycel dazwischen; Maßstab mit Millimeteinteilung (unten); Eckbild: Strangaufbruch – innen hell.

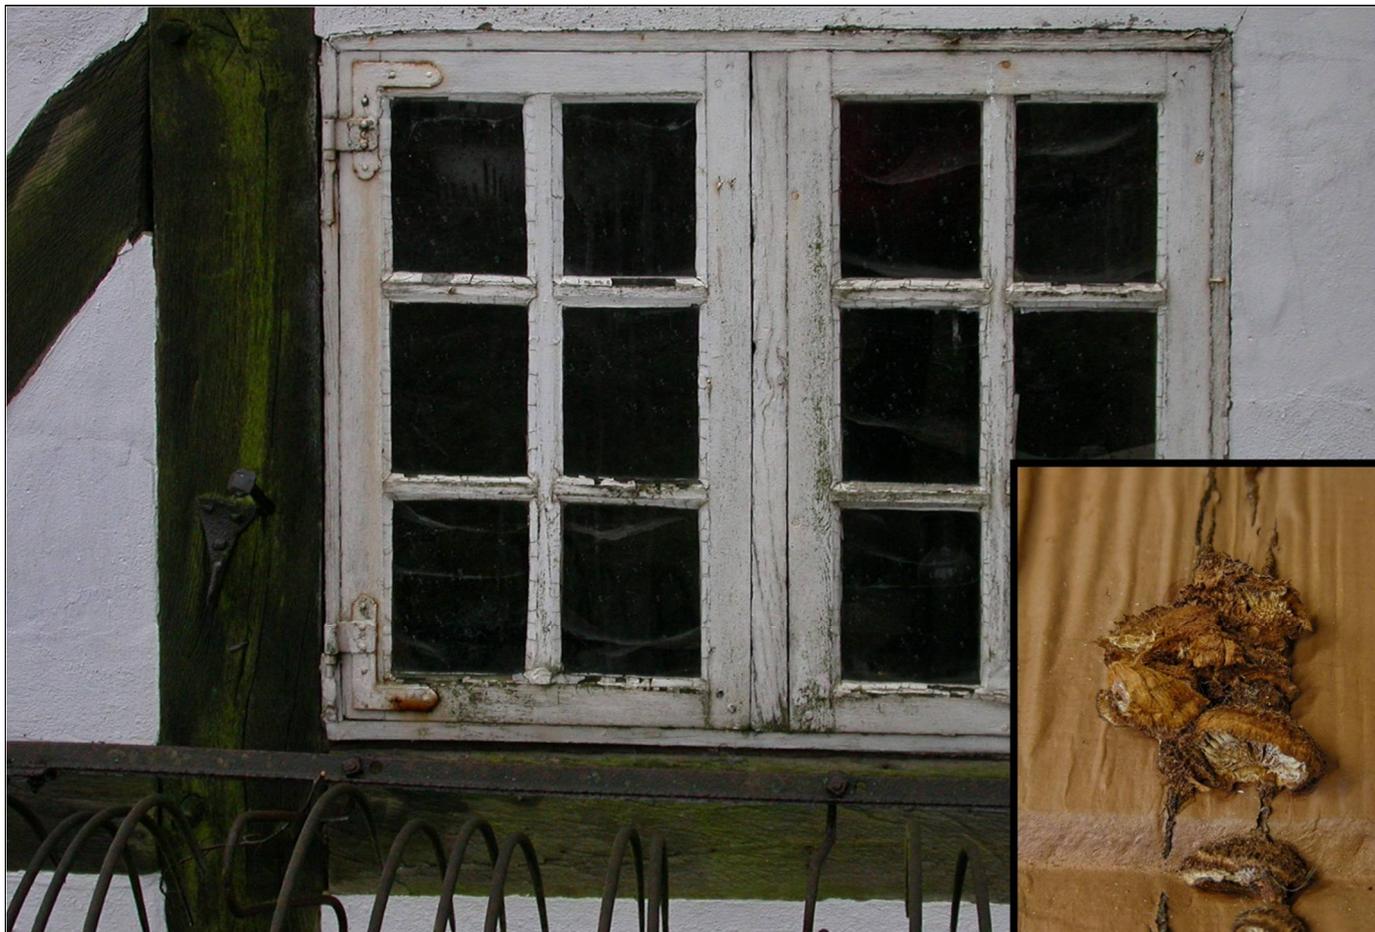
Abb. 70: Das Blendrahmen-Fenster liegt bündig in der Fassade, ohne baulichen Holzschutz ist es stark der Witterung ausgesetzt: Die Beschichtung und die Verkittungen zeigen Spuren des Alters; Eckbild: Fruchtkörper eines Zaunblättlings (*Gloeophyllum sepiarium*).

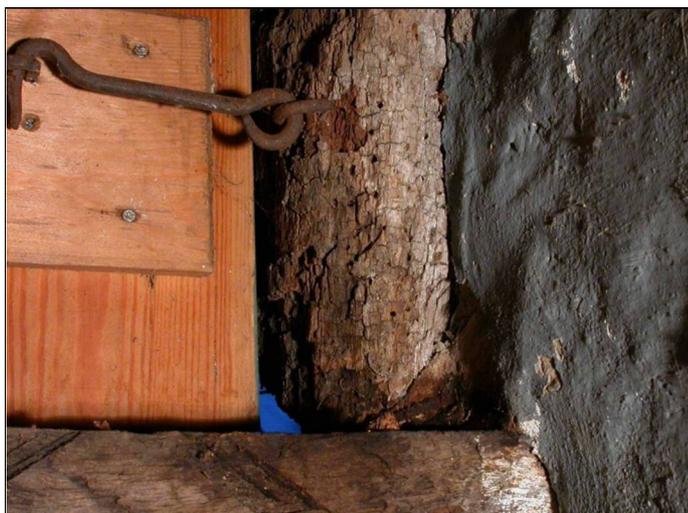
Abb. 71: Wetterseite eines Fachwerkhäuses von innen mit Schadenssituation: Durch fehlende Seitenleisten an der Türzarge geht dem Gebäude Wärme verloren und Wasser dringt ein (vgl. auch Abb. 72).

Details, die auch bei einfachen Stalltüren nicht fehlen sollten, sind Leisten an der Zarge (Verleistung, Abb. 71), die das Eindringen von Regen, Wind und Schnee begrenzen (Abb. 65 und Abb. 72). Ein typischer Schadenserreger an Schwellen und Fußpunkten ist, neben den Moderfäulepilzen, u. a. der Braune Kellerschwamm (Abb. 69 und Abb. 68). Wie der Echte Hausschwamm verursacht der Braune Kellerschwamm eine Braunfäule und durchwächst Mauerwerk. Hierzu sind einige Pilze in der Lage (Tab. 9). Fruchtkörper werden selten gebildet. Eine genaue Diagnose ist hier sinnvoll, da nicht alle Hausfäulepilze Mauerwerk durchwachsen können. Jene, die dazu in der Lage sind, greifen Fenster und Türen bevorzugt vom Mauerwerk aus an. Ihr Auftreten kündigt häufig größere Schäden an, z. B. an Balkenköpfen, Fachwerk und Streichbalken.

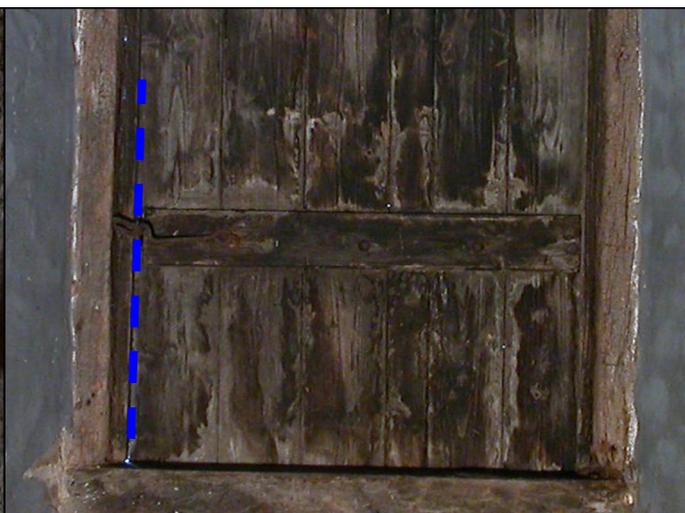
Abb. 72: Wetterseite eines Fachwerkhäuses von innen: Anders als bei der Tür (Abb. 71) sind hier Deckleisten (**Linie**) vorhanden. Es dringt weniger Niederschlag (Regen und Schnee) ein.

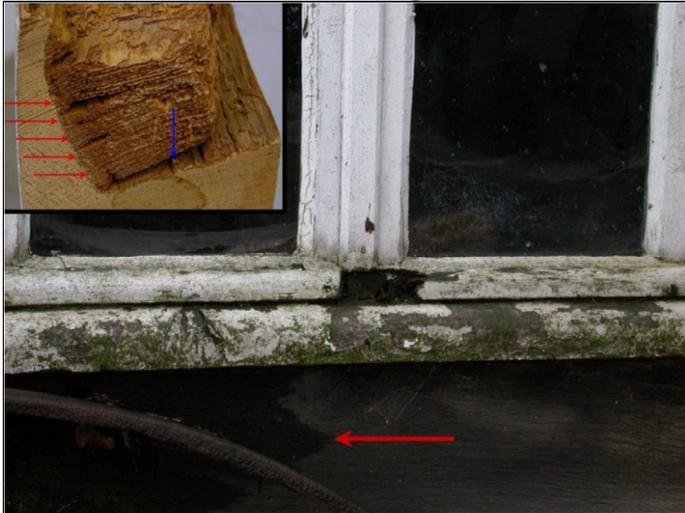
Abb. 73: Fenster mit massiven Schäden an der Holzsubstanz am unteren Wetterschenkel und am Fensterflügel; die Moose und Algen zeigen die Vernachlässigung an; das unterliegende Fachwerk wird feucht (roter Pfeil), Eckbild: Fäulebild im Querschnitt (Pfeile: scharfe Befallsgrenze); Mycel (blauer Pfeil).

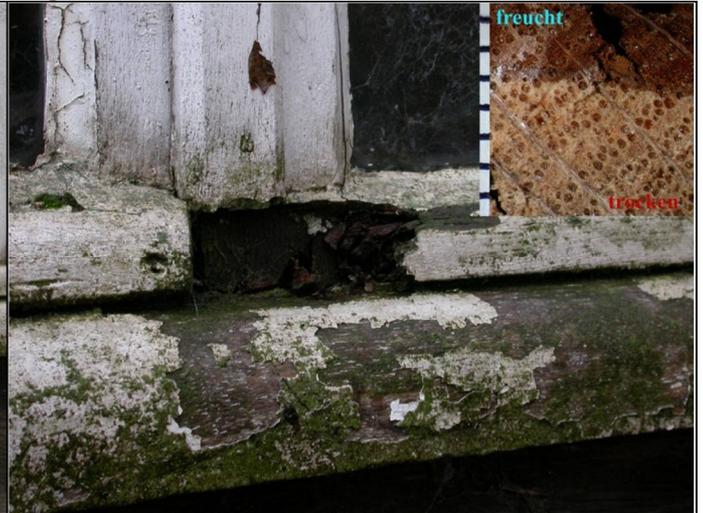
Abb. 74: Detail aus Abb. 73: massiver, tiefgreifender Schaden durch einen Braunfäule-Erreger; Würfelbruch sichtbar; Eckbild: Abhängigkeit des Fäule-Verlaufes von der Holzfeuchte – nicht befallene, untere Eichenkernholz-Bereiche waren zu trocken.

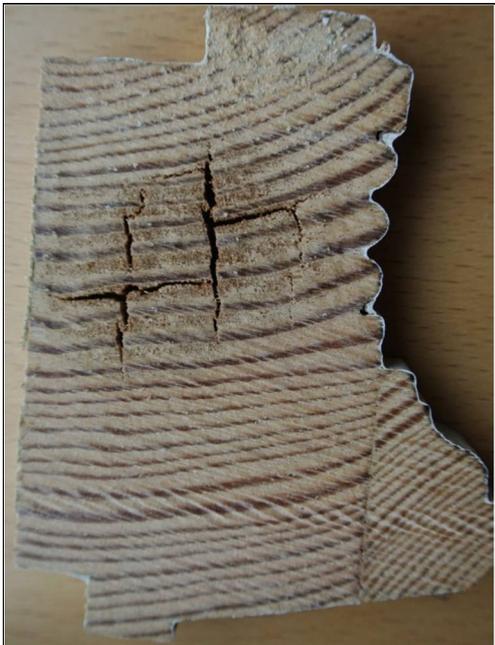
Abb. 75: Braunfäuletramete (*Antrodia* sp.): von außen nicht sichtbare Braunfäule als Innenfäule.

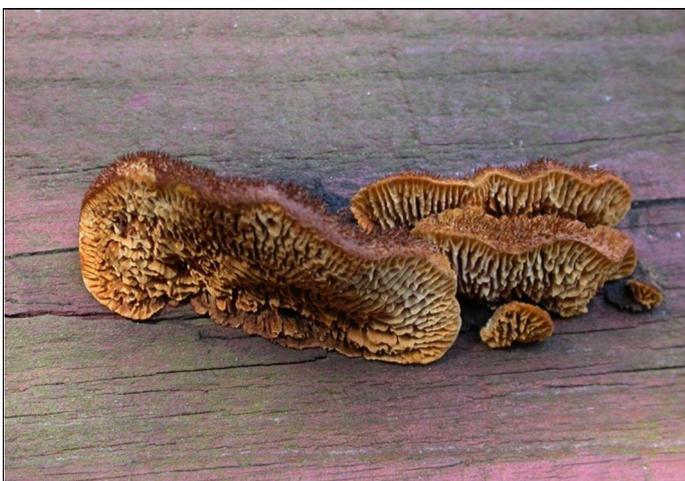
Abb. 76: Typischer, konsolenförmiger Fruchtkörper des Tannenblättlings (*Gloeophyllum abietinum*) mit brauner, borstiger Oberseite und 8-14 Leisten je Zentimeter auf der Unterseite

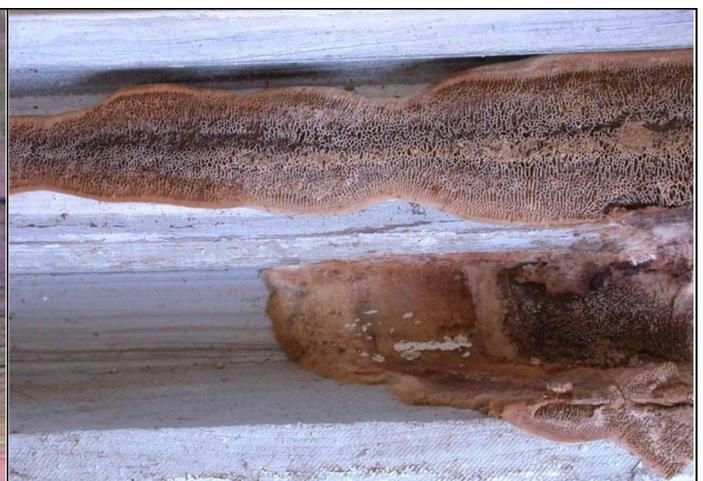
Abb. 77: Untypischer Fruchtkörper des Tannenblättlings: Eine Oberseite konnte sich aufgrund von Platzmangel nicht bilden, der Fruchtkörper ist flach anliegend (resupinat) gewachsen.

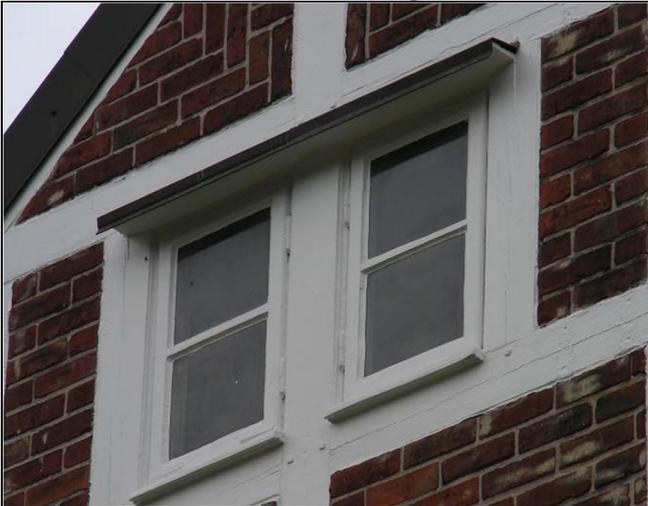
Abb. 78: Baulicher Holzschutz: Historisches Fachwerk-Denkmal ohne Dachüberstand: Die Fenster liegen bündig in der Fassade und wurden mit einem kleinen, metallverkleideten Vordach aus Holz geschützt.

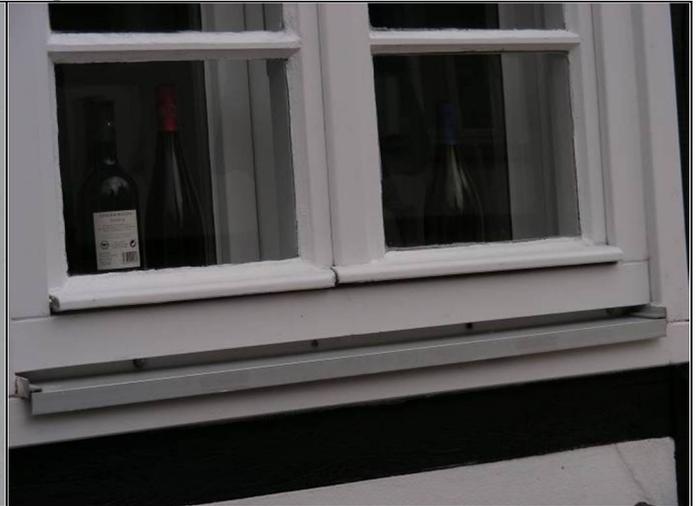
Abb. 79: Baulicher Holzschutz: Wetterschutzschiene am Fenster mit Endkappen. Die Endkappen müssen am Blendrahmen angedichtet werden, zudem ist die Verbindung zwischen Endkappe und der Wetterschutzschiene wasserdicht zu verkleben.

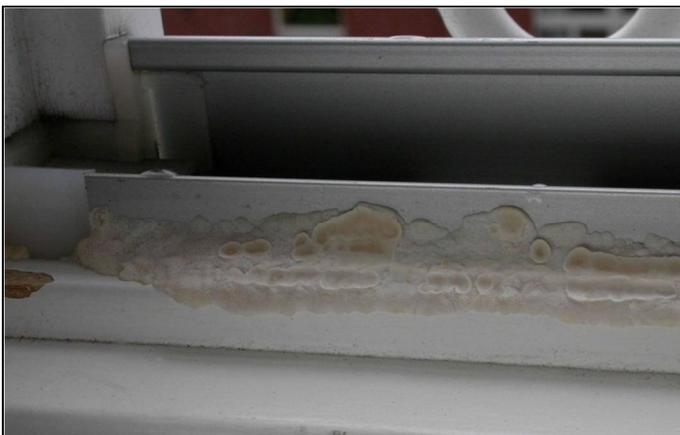
Abb. 80: Striegelige Tramete (*Trametes hirsuta*) an einem Fenster mit Wetterschutzschiene, deren Verbindung zur Endkappe nicht wasserdicht verklebt war.

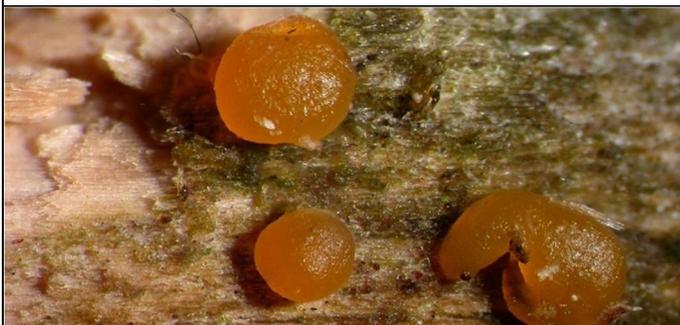
Abb. 82: Frische Fruchtkörper der Zerfließenden Gallertträne (*Dac-*

*rymyces stillatus*), ca. 2 mm im Durchmesser.

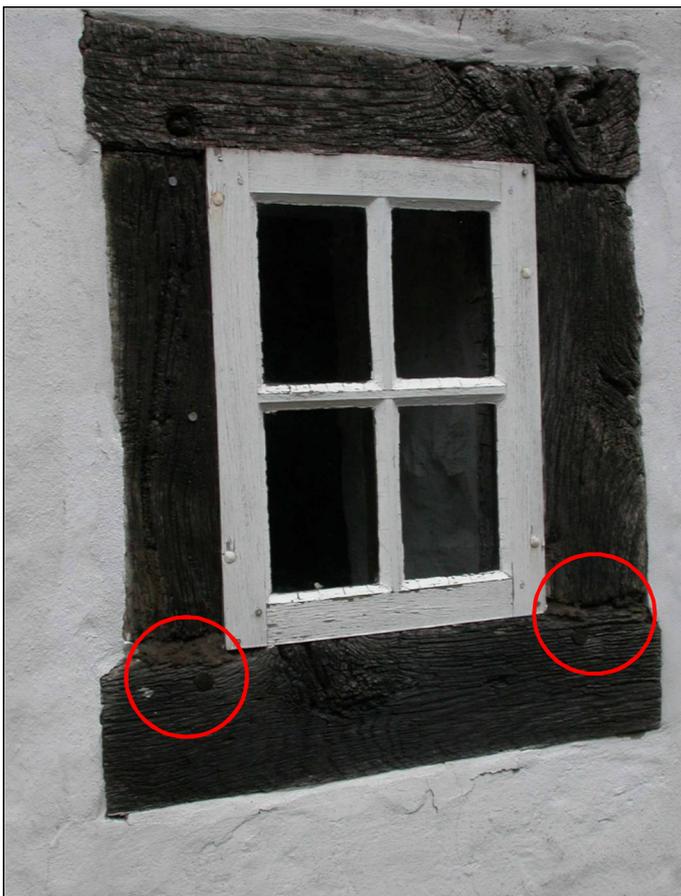
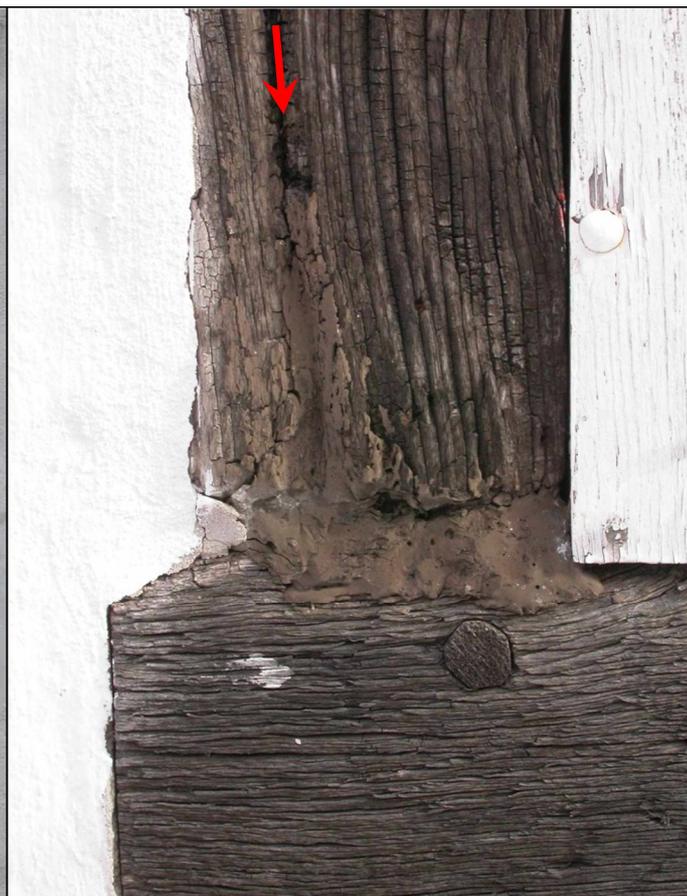
Abb. 86: Das Blockrahmen-Fenster mit feststehender Verglasung liegt bündig in der Fassade; Anschlüsse mit Spachtelmasse (Kreise) abgedichtet.

Abb. 87: Detail von Abb. 86: Oberhalb der Verspachtelung liegt ein Riss (Pfeil), eingedrungenes Wasser kann schlecht ablaufen oder verdunsten.

Abdichtungen an Fenstern haben die Funktion, Wasser aus der Konstruktion fernzuhalten. Allerdings geht von Abdichtungen auch eine Gefahr aus: Einmal eingedrungenes Wasser kann nur schlecht wieder entweichen (GERNER, 1998b). Auch Spachtelmasse als Holzersatz an Fehlstellen hat diese Wirkung. (Abb. 86 und Abb. 87). Befindet sich oberhalb der ausgebesserten Stelle oder in der Spachtelmasse selbst ein Riss, kann an der Fassade ablaufendes Regenwasser in den Riss eindringen, aber nur schlecht wieder ablaufen oder verdunsten (Abb. 87). Holzeinlagen an bewitterten Teilen sind besser.

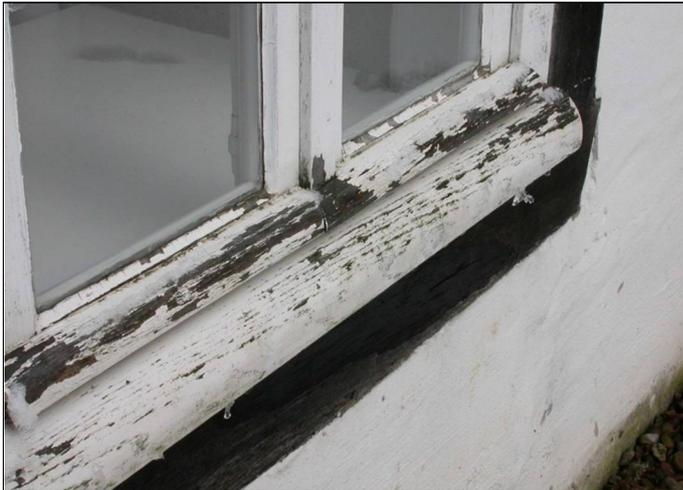
Abb. 88: Sprossenfenster mit Wartungsbedarf der Beschichtung.

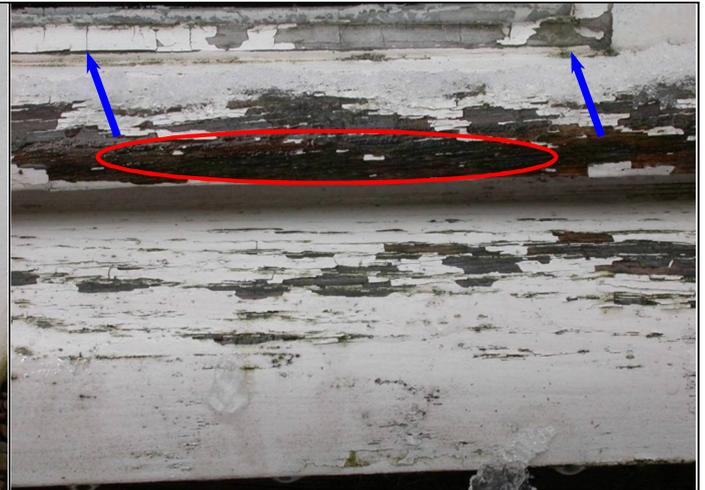
Abb. 89: Detail des abgeplatzten Anstrichs (Oval) von Abb. 88. Fensterkitt überstrichen (Pfeile).

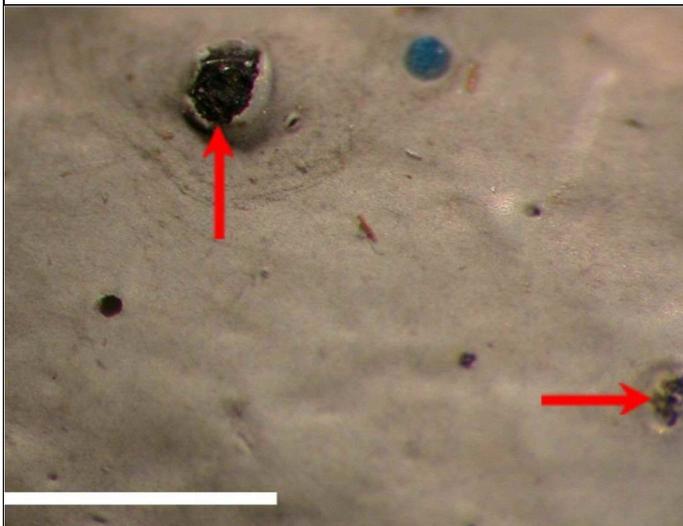
Abb. 90: Mikroskopische Aufsicht auf einen Beschichtungsfilm: Bläuepilze durchdringen mit ihren Fruchtkörpern (Pfeile) die Beschichtung; Maßstab: 0,5 mm.

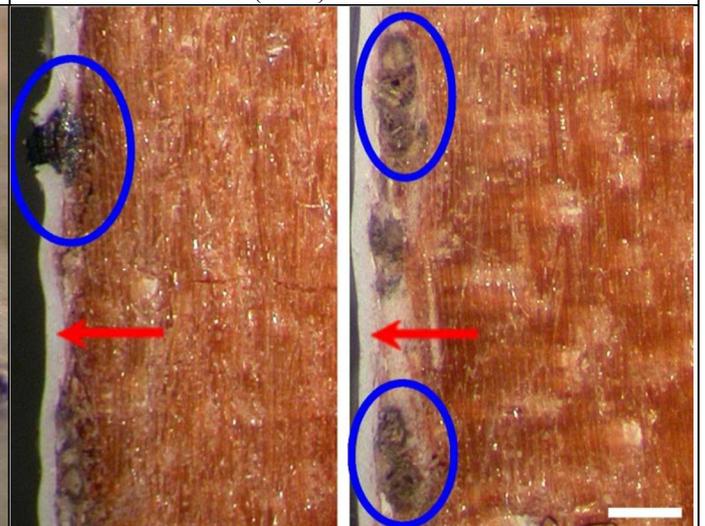
Abb. 91: Querschnitt durch eine Beschichtung: reife Fruchtkörper (Ovale) von Bläuepilzen durchdringen die Beschichtung (Pfeile) bzw. liegen darunter; Maßstab: ca. 0,2 mm.

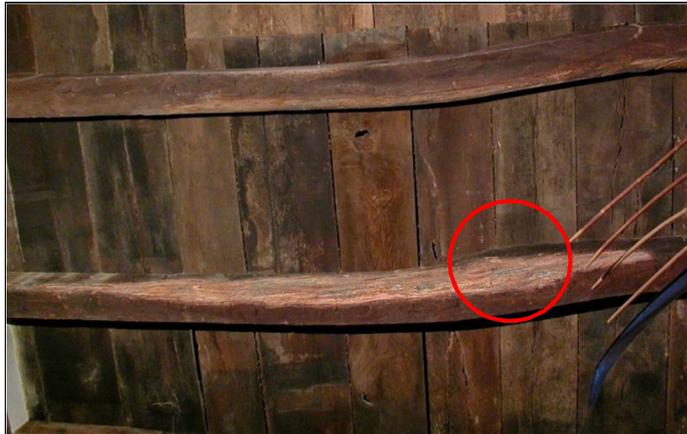
Abb. 92: Grünlicher Schimmelpilzbefall an einem oberflächlich faulen Deckenbalken im Innenraum einer Diele (Kreis).

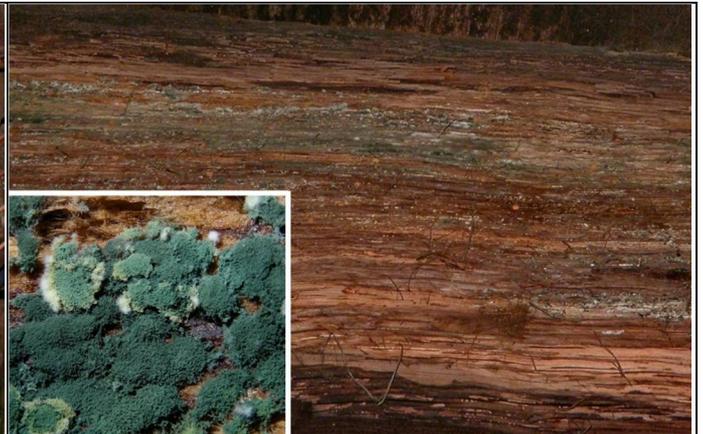
Abb. 93: Detail des Befalls: *Trichoderma* sp. (Grüner Holzschimmel); Eckbild zeigt weitere Details

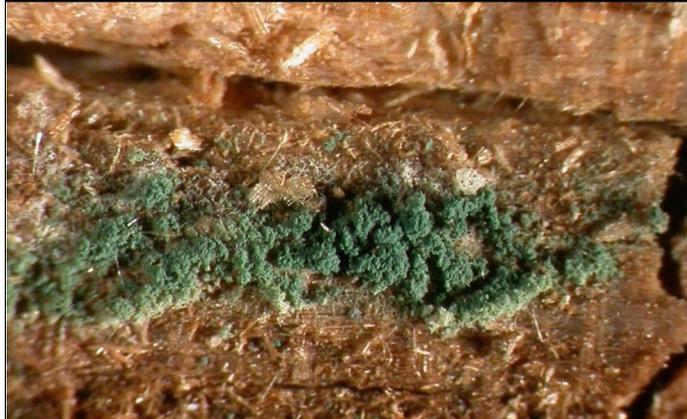
Abb. 94: Lupenbild (ca. 5-fach) – verschimmeltes Holzteil: Befalls-Detail des Grünen Holzschimmels (*Trichoderma viride*)

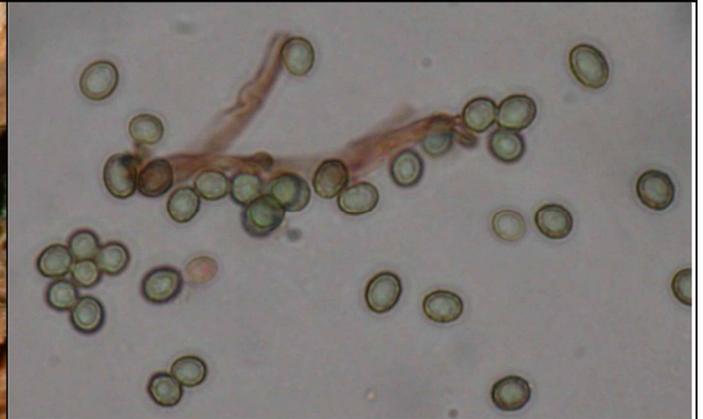
Abb. 95: Fein-warzige, leicht grünliche Konidien von *Trichoderma viride* bei ca. 1000-facher Vergrößerung

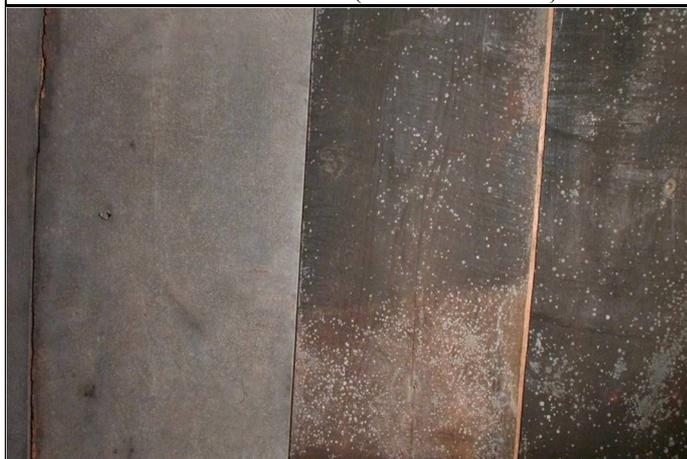
Abb. 96: Decke einer nicht mehr genutzten Räucherammer mit starker Schimmelpilzbildung (graue Flecken bzw. Belag)

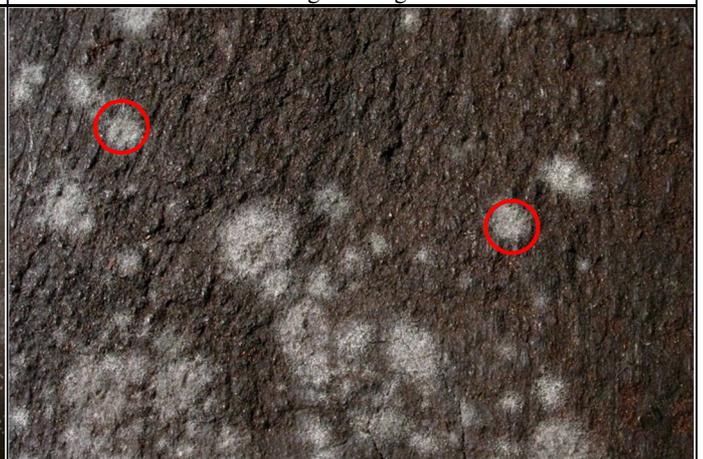
Abb. 97: Detail der verschimmelten Oberfläche von Abb. 96 mit einzelnen Schimmelpilzkolonien z. B. von *Aspergillus* sp. (Kreise)
