Fäule-Schäden an Spielplätzen und ihre Vermeidung

Theorie und Praxisbeispiele

Tobias Huckfeldt und Mathias Rehbein

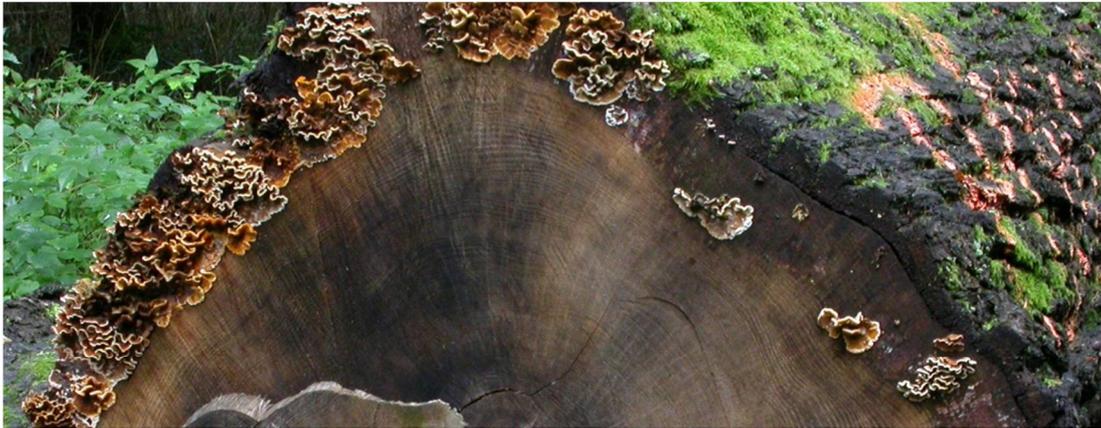
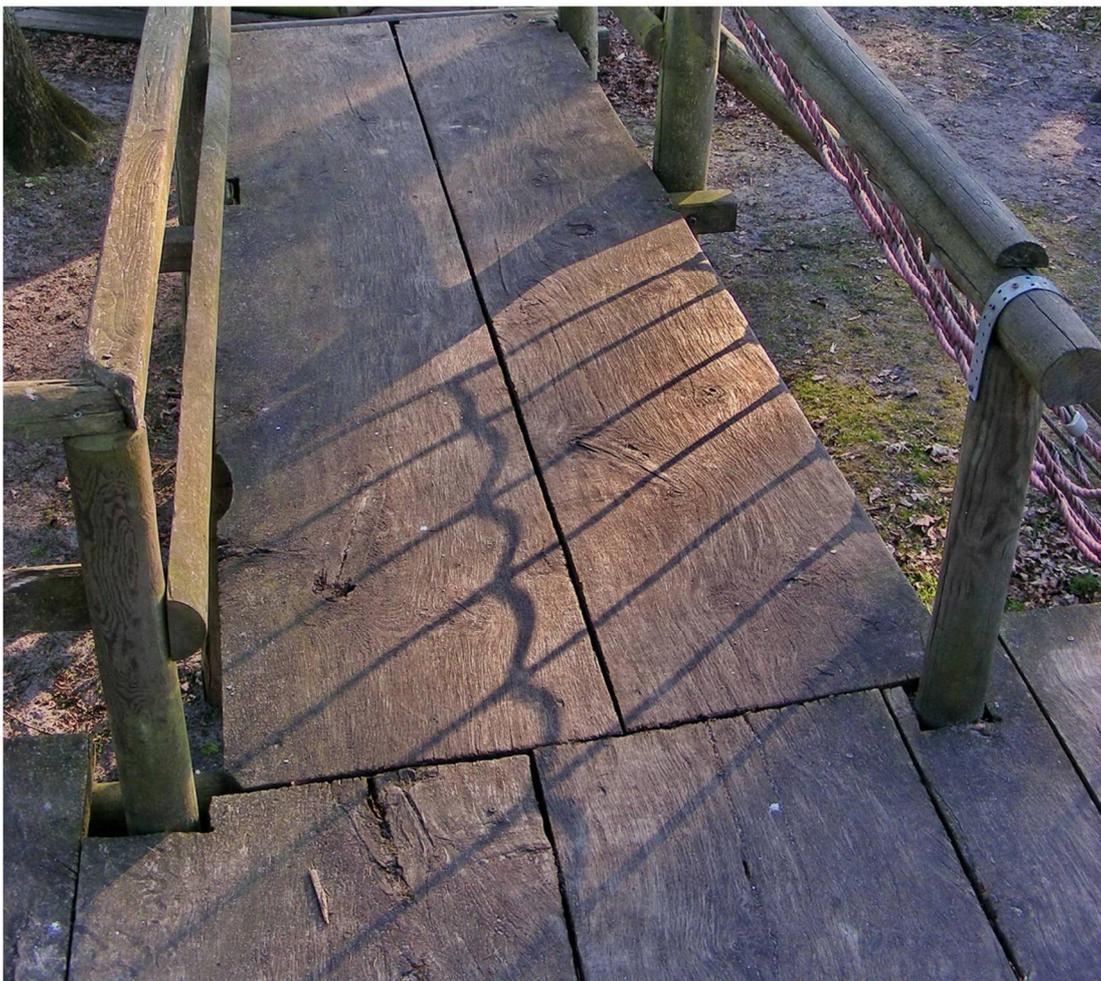
Abb. 0: Eichenholz von sehr guter Qualität kann in der Gebrauchsklasse 3 lange der Witterung trotzen.

Die Qualitäts-Sicherung beginnt im Wald mit der richtigen Lagerung.

Oben: Negativbeispiel – Befall mit einem Rotstreife-Erreger: Schichtpilz (*Stereum* sp.)

Unter: mächtige Eichendielen in der Zweitverwendung als Spiel-Deck eines Kletterturms

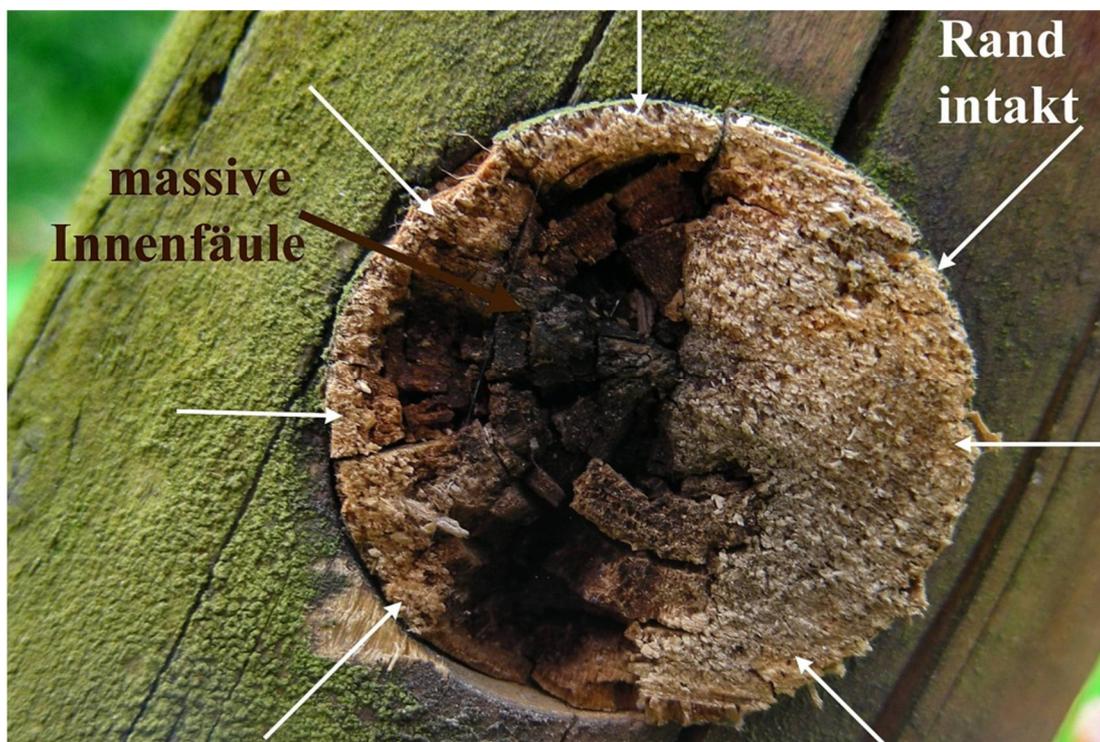
Abb. 1: Feuchtenest mit Braunfäule: Reste einer Leitersprosse mit Innenfäule an einem Spielturn. Hier liegt eine für Kinder nicht einschätzbare Gefahrenquelle vor: unvorhersehbarer Bruch.

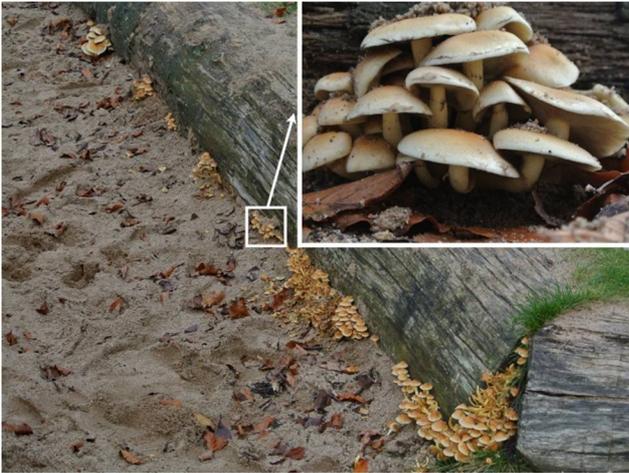
Abb. 1a: Fruchtkörper des Graublättrigen Schwefelkopfes (*Hypholoma capnoides*) an einer Sandkasten-Einfriedung (Eckbild: Detail); die Fäule-Entwicklung schreitet langsam voran; die Pilze sollten, da sie dem giftigen¹ Grünblättrigen Schwefelkopf ähnlich sehen, nicht gegessen werden.

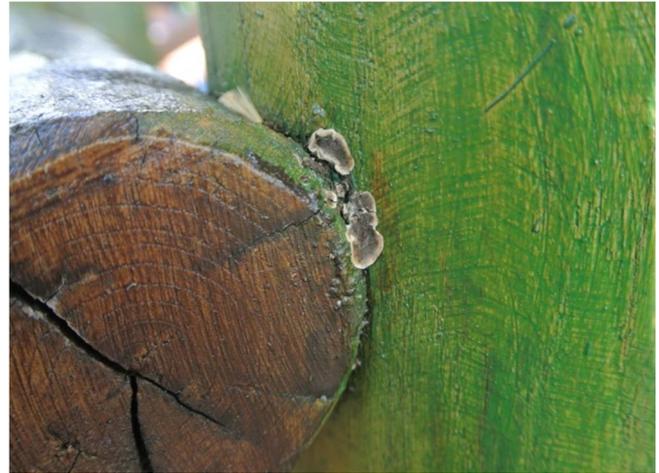
Abb. 1b: An der ausgefrästen Verbindungsfläche zwischen den Rundhölzern ist ein Feuchtenest entstanden. Ein erster Pilz hat sich angesiedelt und Fruchtkörper gebildet – hier ein kleiner Schichtpilz (*Stereum* sp.); die Fäule-Entwicklung schreitet langsam und meist im Splintholz voran.

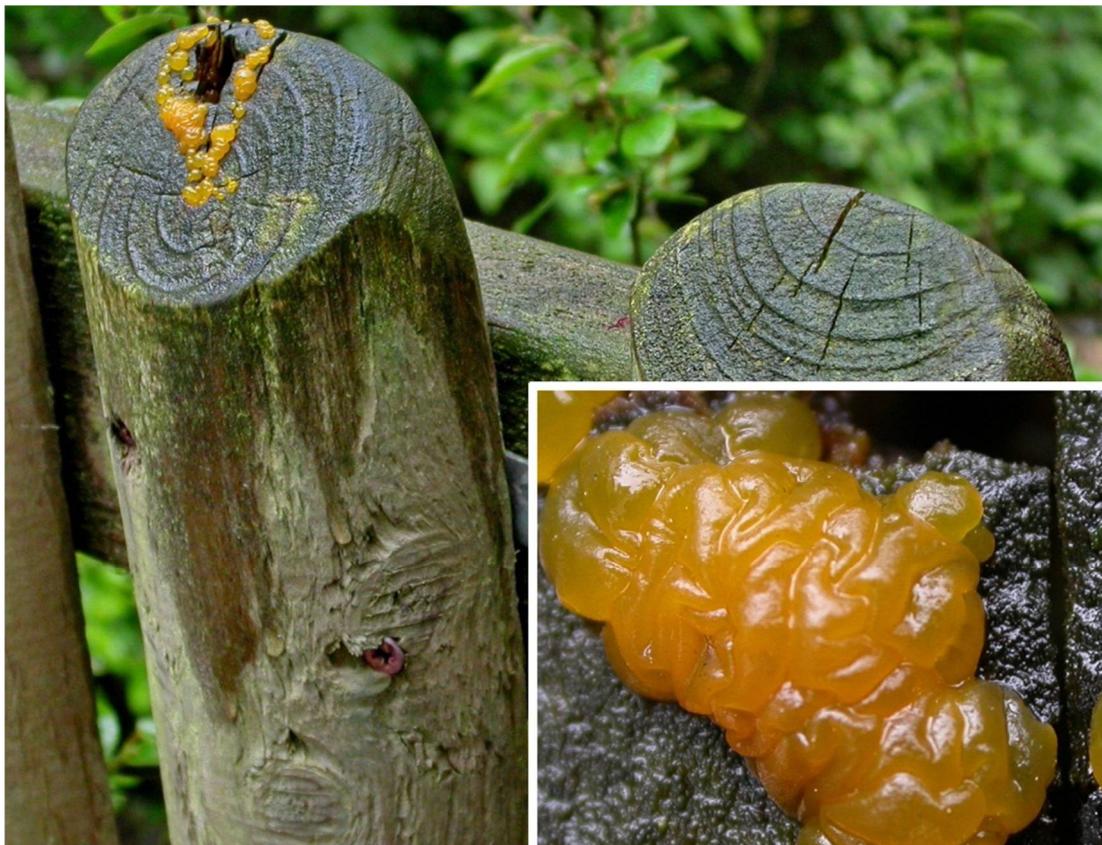
Abb. 2: Frische Fruchtkörper der Zerfließenden Gallerträne (*Dacrymyces stillatus*) an einem Spielplatz-Zaun mit Braunfäule; Detailbild: gelähnliche, gelbe, z. T. zusammenfließende Fruchtkörper.

In Abhängigkeit vom jeweiligen Einsatzbereich der befallenen Hölzer reicht das resultierende Schadbild holzersetzennder Pilze von eher harmlosen Schönheitsfehlern (Abb. 2) bis hin zu final abgebauten Bauteilen, bei denen der Funktionsverlust droht (z. B. beim Befall mit Moderfäulepilzen an Pfahlgründungen; Abb. 13a). Zu beachten ist weiterhin, dass sich einige Fäulepilze vom nicht dauerhaften Splintholz auch auf das angrenzende, dauerhaftere Kernholz ausdehnen können; hierzu zählen z. B. die Moderfäulepilze, der Eichenwirrling (*Daedalea quercina*), der Ockerfarbene Dauerporenschwamm (*Perenniporia medulla-panis*), der Braune Kellerschwamm (*Coniophora puteana*), der Wilde Hausschwamm (*Serpula himantoides*) und auch die Zerfließende Gallerträne (*Dacrymyces stillatus*). Das Splintholz dient in diesen Fällen als Eindringpforte für die holzersetzennden Fäulepilze (HUCKFELDT/SCHMIDT, 2015). Dies ist jedoch nicht zwingend: Nach einem Abbau des Splintholzes durch schwächere Fäule-Erreger zeigen luftumspülte Bauteile zuweilen auch über Jahre hinweg keine weiteren Fäuleschäden im angrenzenden Kernholz (Abb. 6) oder nur eine langsam fortschreitende Fäule (Abb. 3). Zu diesen Arten gehören viele Schichtpilze (Corticaceae) und Gallertränen (Tabelle 1). Derartige Schäden sind auf Spielplätzen oft an Decks (Abb. 5), Geländern und Einfriedungen zu finden (Abb. 2).

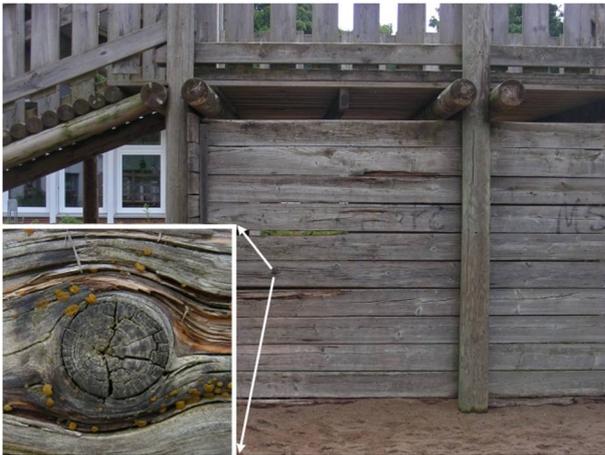
Abb. 3: Kleine Fruchtkörper (Eckbild) der Zerfließenden Gallerträne (*Dacrymyces stillatus*) an einer luftumspülten Spielburg-Wand (ca. 28 Jahre alt) mit Braunfäule; die Fäule-Entwicklung schreitet nur langsam voran.

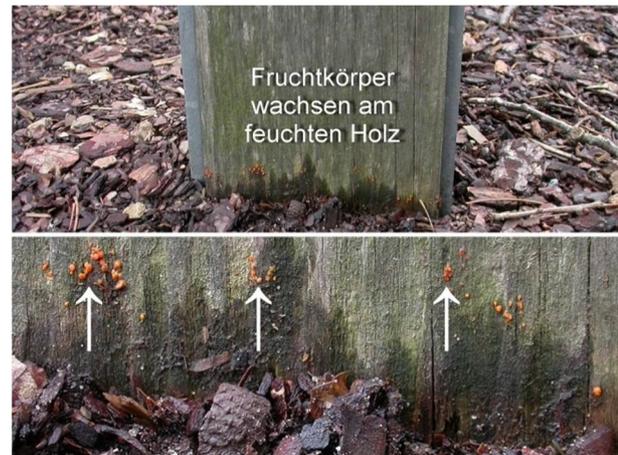
Abb. 4: Nebenfruchtform der Zerfließenden Gallerträne an einem Schaukelpfahl mit Moder- und Braunfäule in der Erd-Luft-Zone: für Kinder nicht einschätzbar.

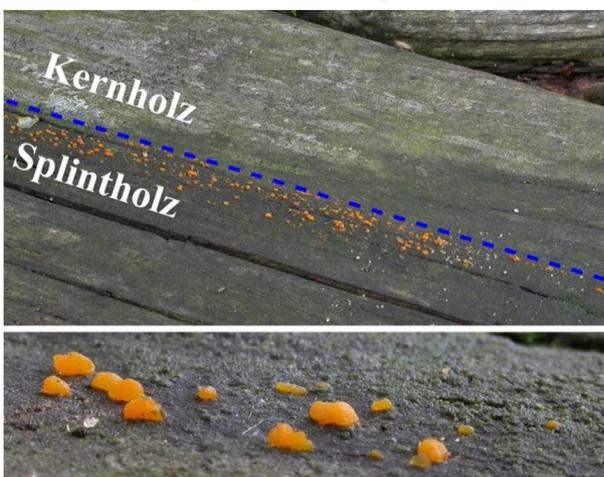
Abb. 5: Gelbe Nebenfruchtform der Zerfließenden Gallerträne an einem Deck: Die Pustel-ähnlichen Fruchtkörper sind nur auf dem Splintholz gewachsen.

Eine altbekannte Ursache für die Ansiedlung von Fäulepilzen im Garten- und Landschaftsbau ist die Verwendung von nicht dauerhaftem Splintholz. Auch das Splintholz von sehr dauerhaften (auch tropischen) Holzarten ist nicht dauerhaft (z. B. PECHMANN, 1956; Reis, 1973; HIGHLEY, 1978, Rehbein/KOCH, 2010). Ein Indikator für das Vorhandensein von Splintholz an Spielgeräten ist das Vorkommen von Gallertränen (*Dacrymyces* spp.), die Splintholz innerhalb von 1-2 Jahren besiedeln. Sie wachsen vielfach an Holz der Gebrauchsklasse 3. In späteren Jahren befallen sie auch das Kernholz (Abb. 4). Dabei setzt ein pilzbefallener Splintholzanteil nicht nur die Haltbarkeit, sondern auch das Erscheinungsbild des gesamten Bauteils / der gesamten Konstruktion herab (Abb. 5).

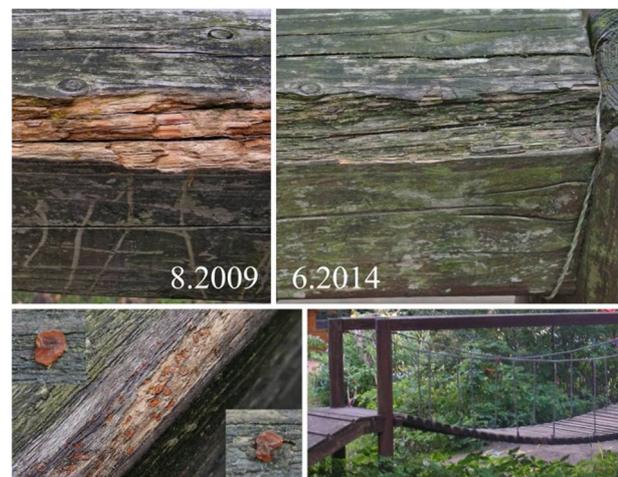
Abb. 6: Stagnierendes Schadbild am Geländer einer Hängebrücke (nach 5 und 10 Jahren): Bild unten links : Fruchtkörper der Zerfließenden Gallerträne und Bild unten rechts: Konstruktions-Übersicht.

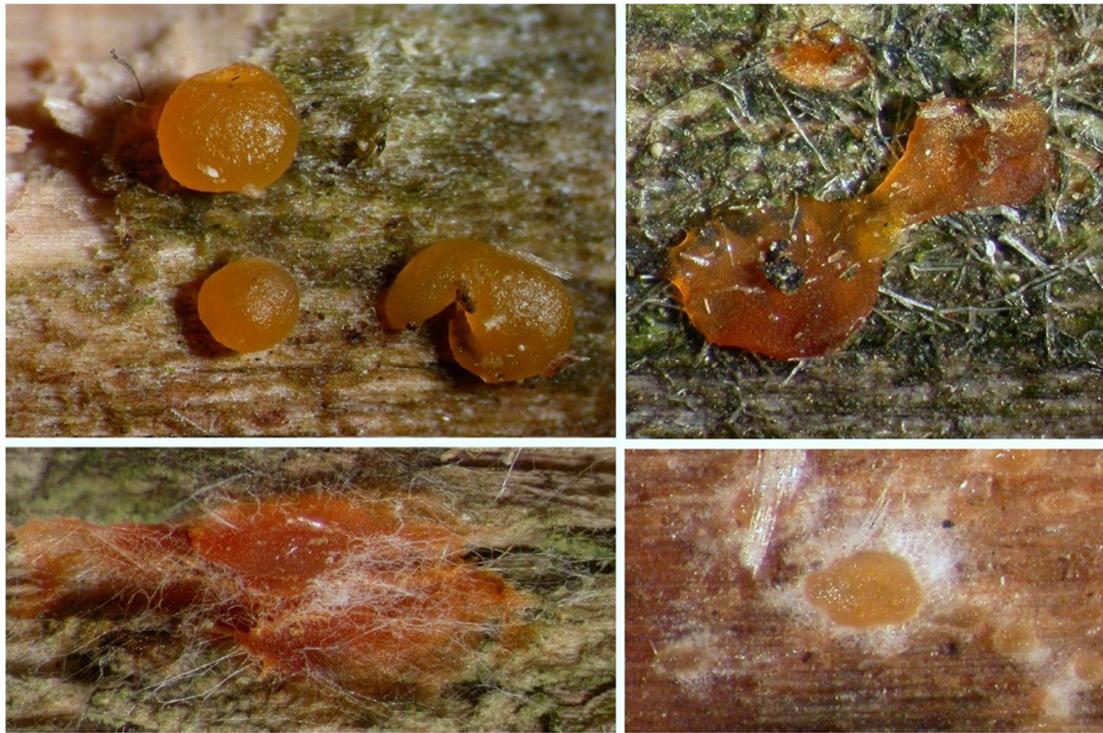
Abb. 7: Leuchtend orange Fruchtkörper von Gallertränen (*Dacrymyces* spp., Durchmesser 0,5-2 mm).

Endkunden erkennen verarbeitetes Splintholz häufig nicht als solches und erwarten, insbesondere wenn hochpreisige Spielgeräte aus an sich dauerhaften Holzarten in den Katalogen angeboten werden, eine lange Lebensdauer. Nach 1-2 Jahren können jedoch Fruchtkörper aus den Splintholzanteilen wachsen (Abb. 7). Dieser Mangel wird oft von produktbegleitenden Schriften geschönt, die einen gewissen Anteil Splintholz an chemisch nicht geschütztem Holz zulassen. Normen, Merkblätter und Vorschriften, die bei bewittertem Holz, insbesondere bei tragenden oder stark beanspruchten Bauteilen, Splintholz oder Splintholzanteile zulassen, sind aus biologisch-technischer Sicht nicht geeignet, den Stand der Technik darzustellen – sie geben eher wirtschaftliche Interessen wieder.

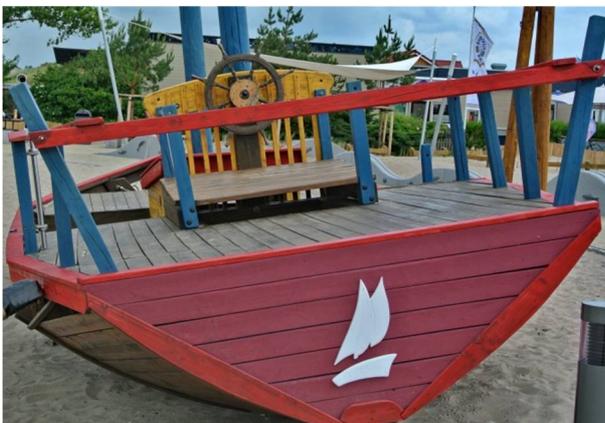
Abb. 8: Durch die Schrägstellung des Decks (5 Jahre alt) laufen Niederschläge gut ab.

Wird weniger dauerhaftes Holz in den Gebrauchsklassen 2 und 3.1 verwendet, kommt dem baulichen Holzschutz eine besondere Aufgabe zu, da durch konstruktive Fehler Bauschäden in beträchtlicher Größenordnung entstehen können (Abb. 9-12). „Der bauliche Holzschutz ist im Wesentlichen ein Feuchteschutz“ (SCHULZE, 1985). Ist der bauliche Holzschutz unzureichend, entstehen Feuchtenester und in der Folge eine Fäule. Diese Gefahr besteht ebenfalls, wenn an Spielgeräten Wasserabläufe nicht geplant sind, sondern dem Zufall überlassen bleiben. Auch hierdurch kommt es immer wieder zu frühen Fäuleschäden (Abb. 11). Neben der Planung ist auch eine Überwachung der Ausführung notwendig (Abb. 12). Der Feuchteschutz kann aber auch phantasievoll genutzt werden (Abb. 8).

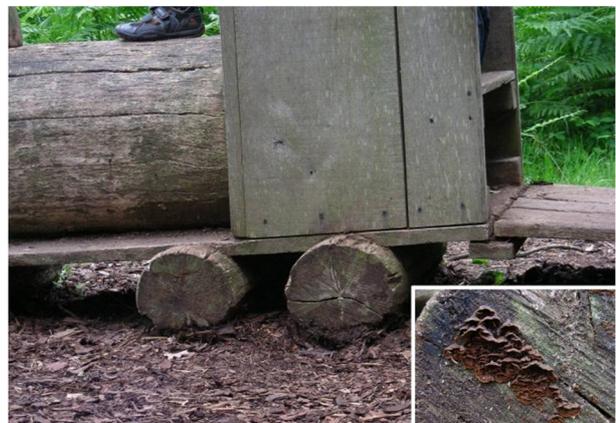
Abb. 9: Massive Eichenlok, die aufgrund eines fortschreitenden Befalls mit Weißfäulepilzen (z. B. *Hymenochaete* sp. im Eckbild) langsam einsinkt.

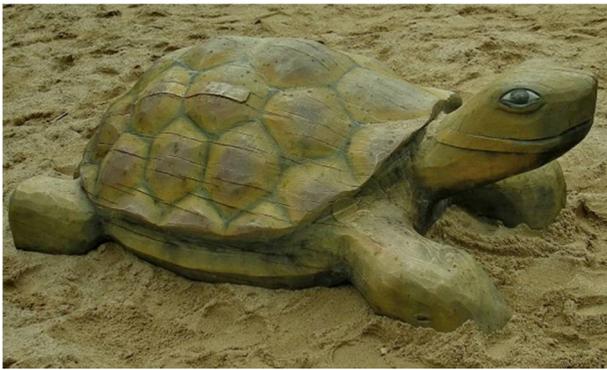
Abb. 10: Massives Spieltier ohne baulichen Holzschutz, das langsam abgebaut wird, ohne dass dadurch eine direkte Gefährdung für spielende Kinder entsteht.

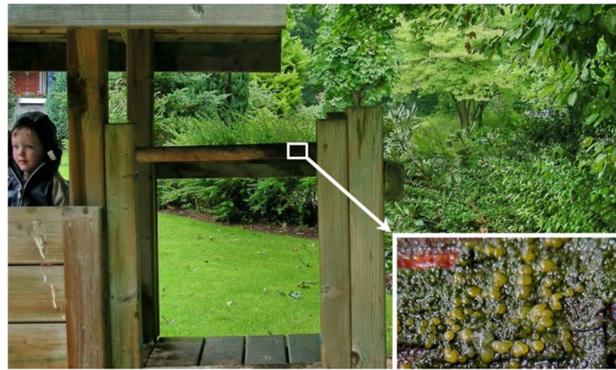
Abb. 11: Ablaufendes Wasser vom Dach führt zu starker Befeuchtung des Handlaufs der Lokomotive und in der Folge zu einem Braunfäule-Schaden durch Gallertränen.

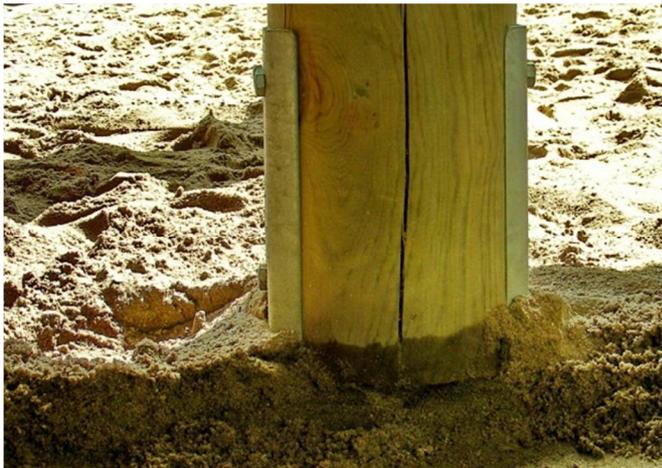
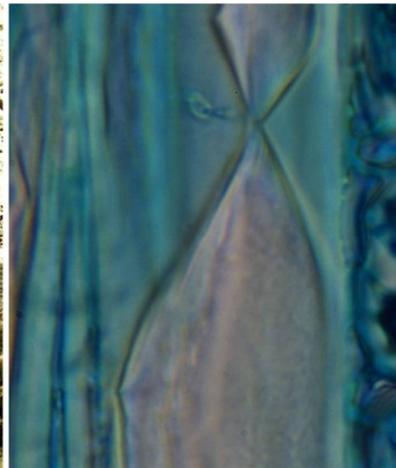
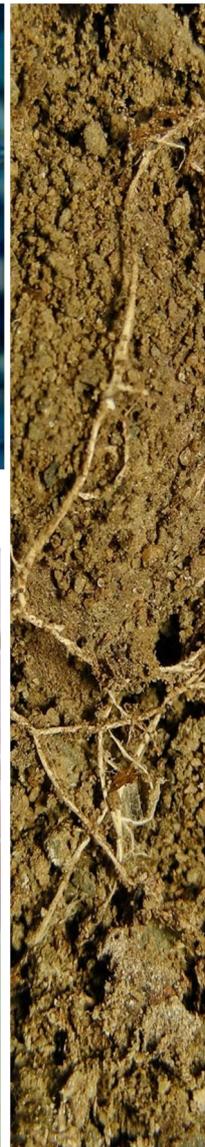
Abb. 12: Eine Trennung von Pfahl und Boden war geplant, wurde aber nicht vollendet; der Sand wurde für das Foto aufgedregt; das Seitenbild zeigt Moderfäule-Kavernen.

Hölzer jeglicher Art sind im Erdkontakt durch Moderfäulepilze (Ascomyceten/Deuteromyceten) gefährdet (Abb. 12 und 13). Eine Ausnahme bilden nur Hölzer, die mit einem kupferhaltigen Präparat geschützt wurden, da Kupfer hohe Wirksamkeit gegen Moderfäulepilze hat (SCHMIDT, 2006). Die Schäden können oberflächlich sein oder aber das gesamte Bauteil betreffen. Eine besondere Gefahr sind durch Moderfäulepilze in der Erd-Luft-Zone befallene Pfähle, da sie unvermutet brechen können (Abb. 13a). Tritt ein solches Bauteilversagen bei ein- oder zweibeinigen Geräten auf, kann es zu schweren Verletzungen kommen. Es sollte überlegt werden, auf ein- oder zweibeinige Geräte zu verzichten. Ein Merkmal der Moderfäulepilze ist, dass sie im Gegensatz zu den Basidiomyceten nicht im Lumen des Holzes sondern innerhalb der Holzzellwand wachsen und dort perlchnurartig hintereinander liegende, spitz zulaufende Kavernen ausbilden (Abb. 14). Zur Untersuchung von Moderfäule-Schäden ist die mikroskopische Untersuchung des Holzes im polarisierten Licht empfehlenswert, da sich hierbei die abgebauten Zellwände gut gegen das unzerstörte Gewebe abheben (Abb. 14). Die gesunde Holzstruktur leuchtet im polarisierten Licht hell, die Kavernen erscheinen dunkel (ANAGNOST, 1998). Die Kavernen folgen dem Fibrillenverlauf des Holzes meist in einem Winkel von 20 bis 25° zum Faserverlauf (z. B. BELLMANN, 1961). Im elektronenmikroskopischen Bild ist die Feinstruktur der Hyphen und des Holzabbaus sichtbar (Abb. 16). Bemerkenswert sind dabei die lichtmikroskopisch nicht aufzulösenden Tunnel zwischen den Kavernen, durch die eine feine Hyphe wächst (Abb. 14 und 15). Die Durchmesser der Engstellen betragen mit Pilz-Zellwand 0,3-0,4 µm und das Lumen zwischen den Zellwänden nur 0,15-0,3 µm; hierdurch werden auch die Organellen und Zellkerne der Moderfäulepilze transportiert. Die Hyphen füllen die Kavernen nicht vollständig aus und liegen, abgesehen von den Engstellen, nicht der Holzzellwand an. Die Kavernen-Wände wirken auch im hochauflösenden elektronenmikroskopischen Bild meistens sehr gradlinig „wie mit einem Messer geschnitten“ insbesondere im Bereich

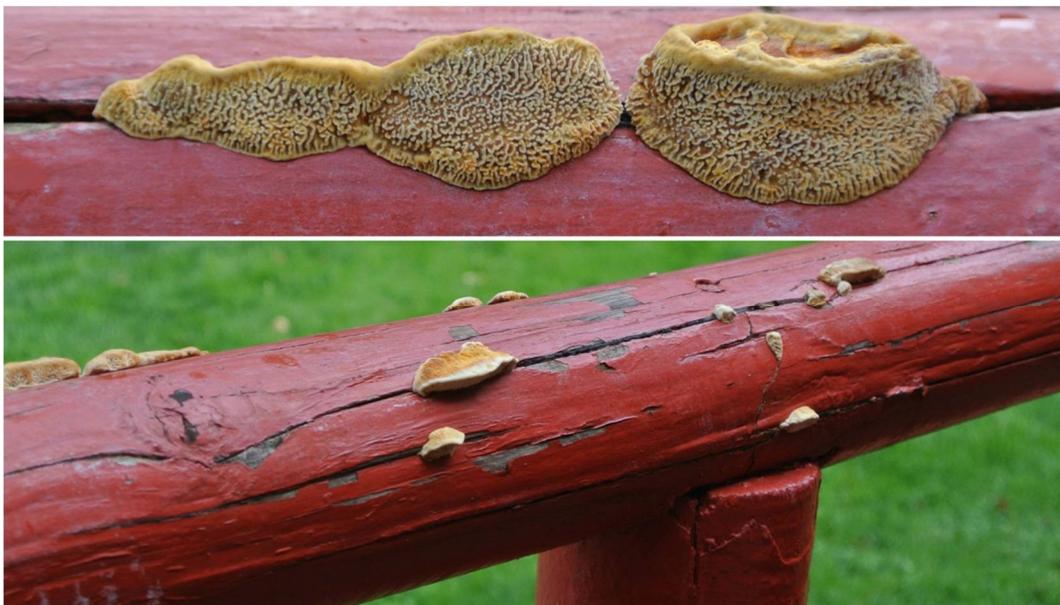
Abb. 12a: Feuchtenester, entstanden durch Risse in der Beschichtung: Die Fruchtkörper des Zaunblättlings zeigen einen verdeckten Fäuleschaden an.

Abb. 12b: Wilder Hausschwamm: Stränge im Boden

Ein Pilzbefall an Pfahlgründungen ist überwiegend in der Erd-Luft-Zone und an Feuchtenestern zu finden (Abb. 12a). Wenige Pilze treten fast nur in der Erd-Luft-Zone auf. Hierzu zählen Kiefern-Fältlingshaut (*Leucogyrophana pinastri*), Muschel-Krempling (*Paxillus panuoides*) und Rötlicher Polsterpilz (*Ptychogaster rubescens*). Die Pilze, die oberhalb der Pfahlgründungen vorkommen, sind besonders an wechselfeuchte Bedingungen angepasst oder befallen bevorzugt

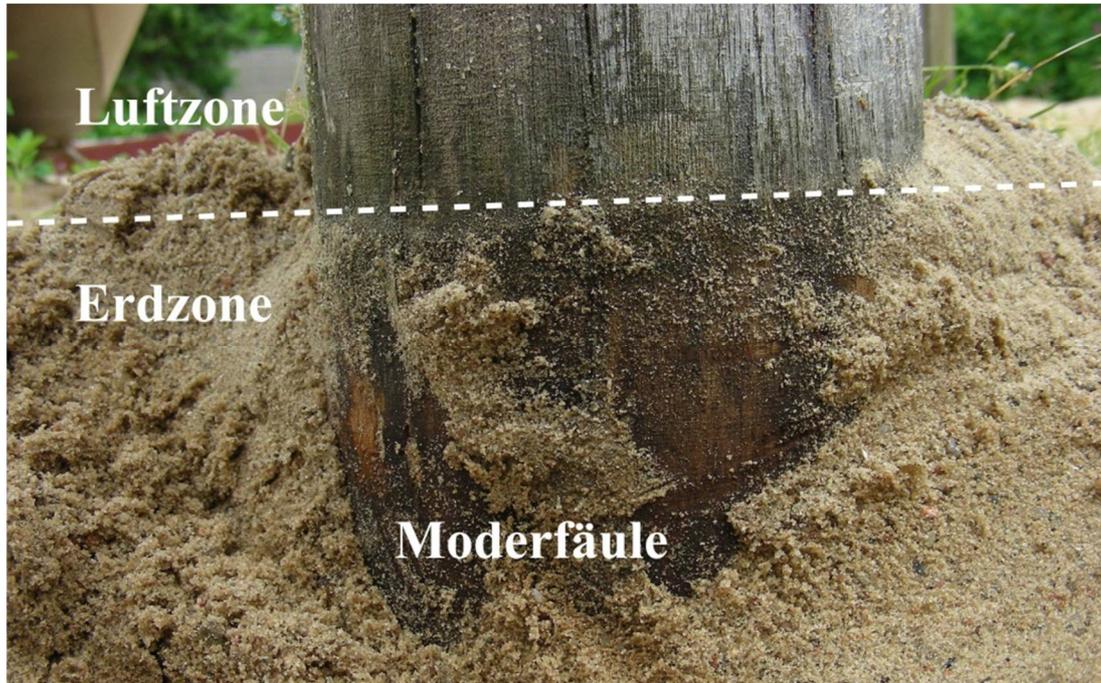
Abb. 13: Pfahl eines Spielgerätes (ca. 8 Jahre alt) mit oberflächlicher Moderfäule; Sand aufgegraben.

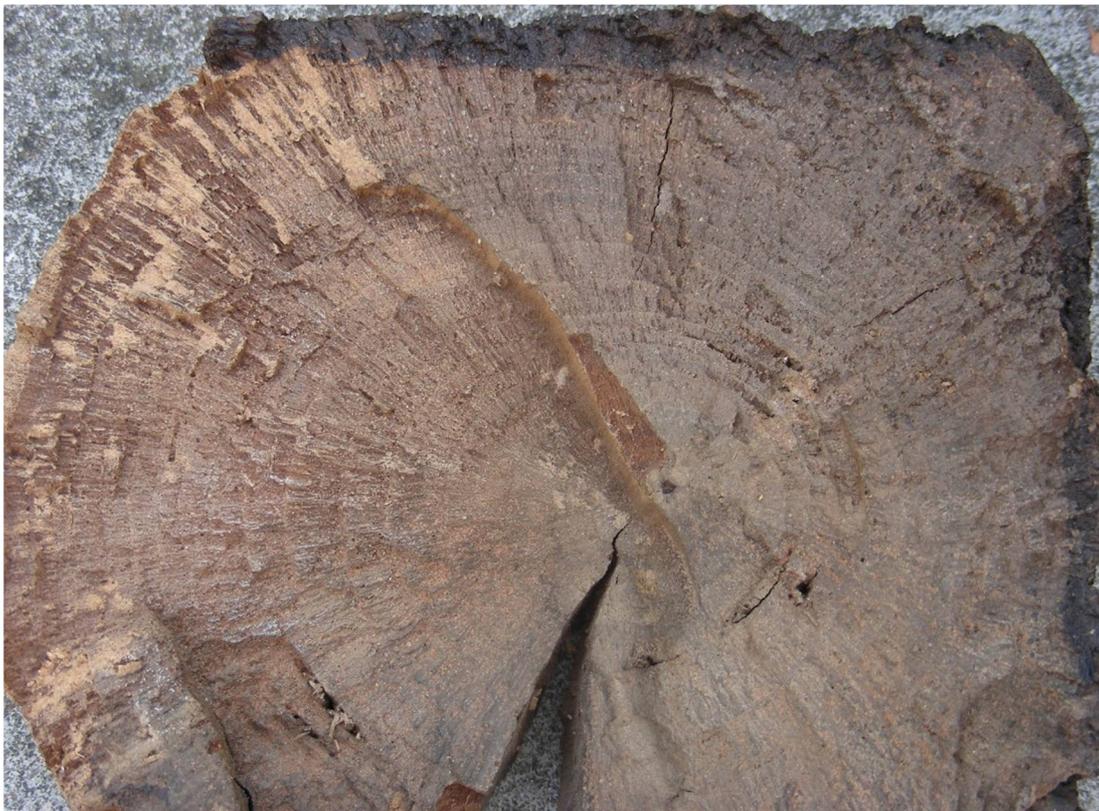
Abb. 13a: Moderfäuler Vierkant-Pfahl mit kurzfasrigem (stumpfem) Bruchbild; Teile des Querschnittes sind im Randbereich abgebrochen.

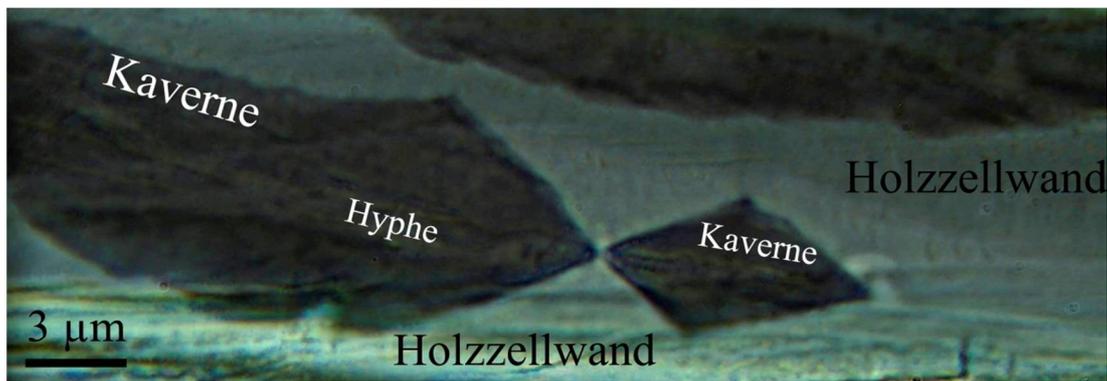
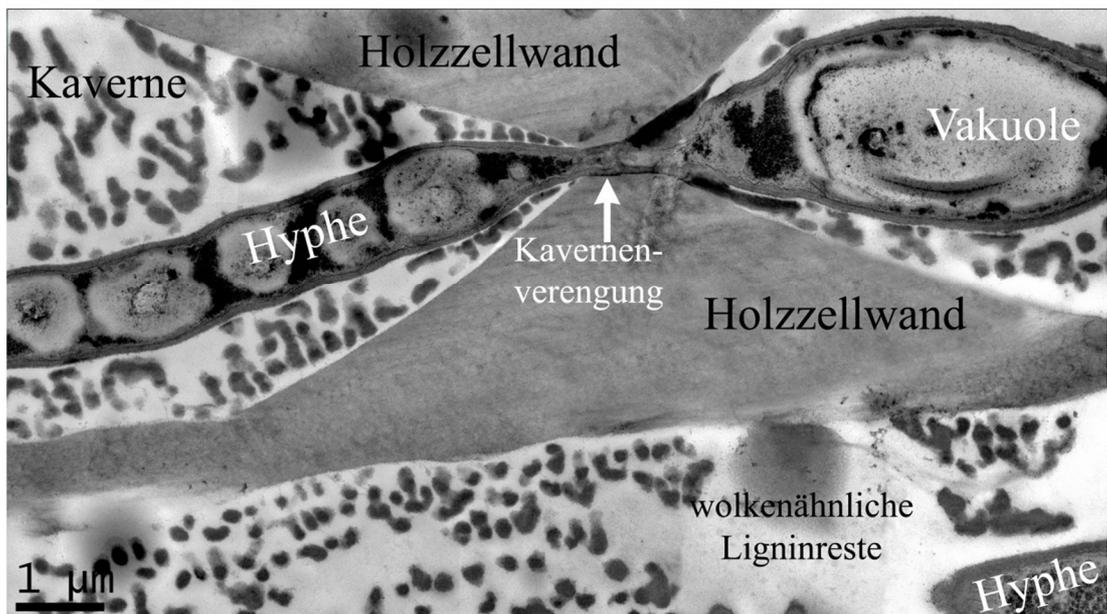
Abb. 14: Moderfäulepilze im licht- (oben, Polarisation) und elektronenmikroskopischen Bild (unten); in den Kavernen liegen Lignin-Reste; die Hyphe durchwächst die Kavernenverengung.

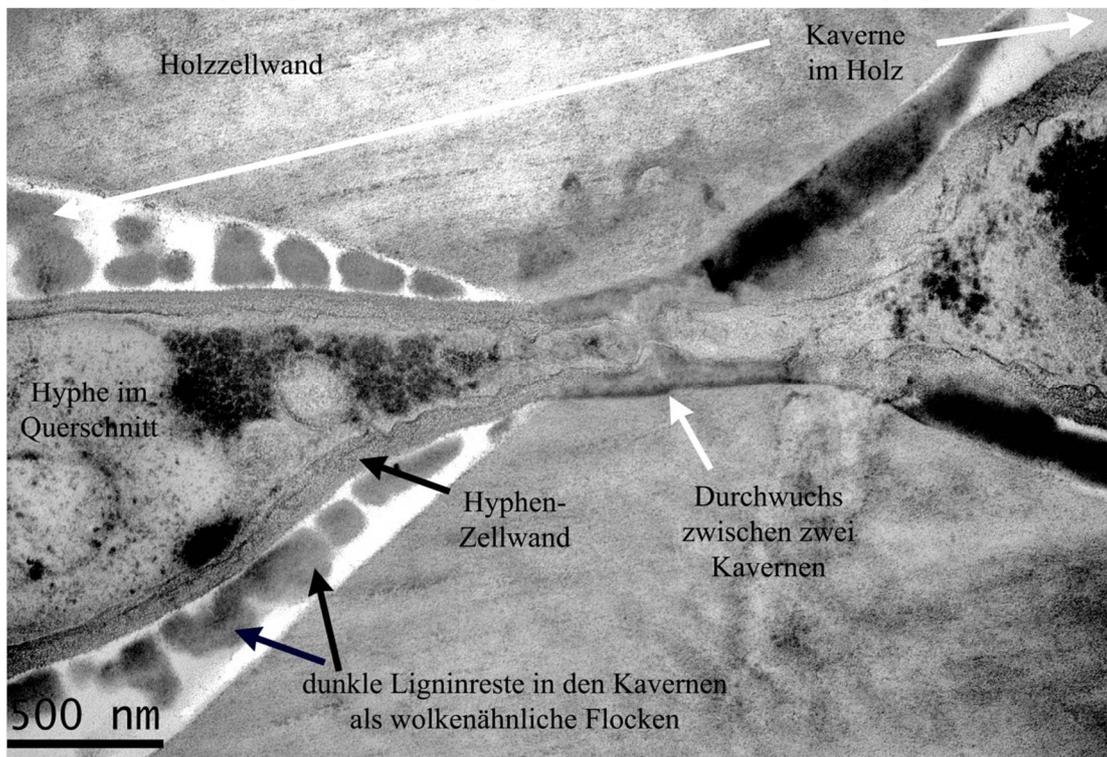
Abb. 15: Elektronenmikroskopische Aufnahme: Eine Moderfäule-Hyphe durchwächst die Zellwand, sie bildet regelmäßig Engstellen mit einem feinen Kanal (Pfeil) zwischen zwei größeren Kavernen; die Hyphe hat nur in der Kavernenverengung direkten Kontakt zum Holz.

der Verjüngung/Engstellen. Vermutlich haben die Enzyme der Moderfäulepilze bzw. deren Mechanismen des Holzabbaus nur eine sehr geringe Fernwirkung, da der Holzabbau auf die nähere/unmittelbare Umgebung der Hyphen beschränkt bleibt. Vor einer Engstelle ist der Hyphendurchmesser z. T. fließend (Abb. 15) oder aber abrupt (Abb. 16) verringert. Bei einem abrupten Übergang wirkt die verjüngte Hyphe, wie die Keimhyphe einer Spore, am Ansatz leicht tailliert. Diese Taillierung wurde bei fließenden Übergängen nicht beobachtet. Auffällig sind die deutliche Zellwand und die Schleimschicht der Hyphen der Moderfäulepilze, die von wolkenähnlichen Lignin-Resten umgeben sind (Abb. 14). Diese Lignin-Reste verbleiben in den Kavernen, wie auch ERIKSSON et al. (1990) und DANIEL (1994) zeigten.

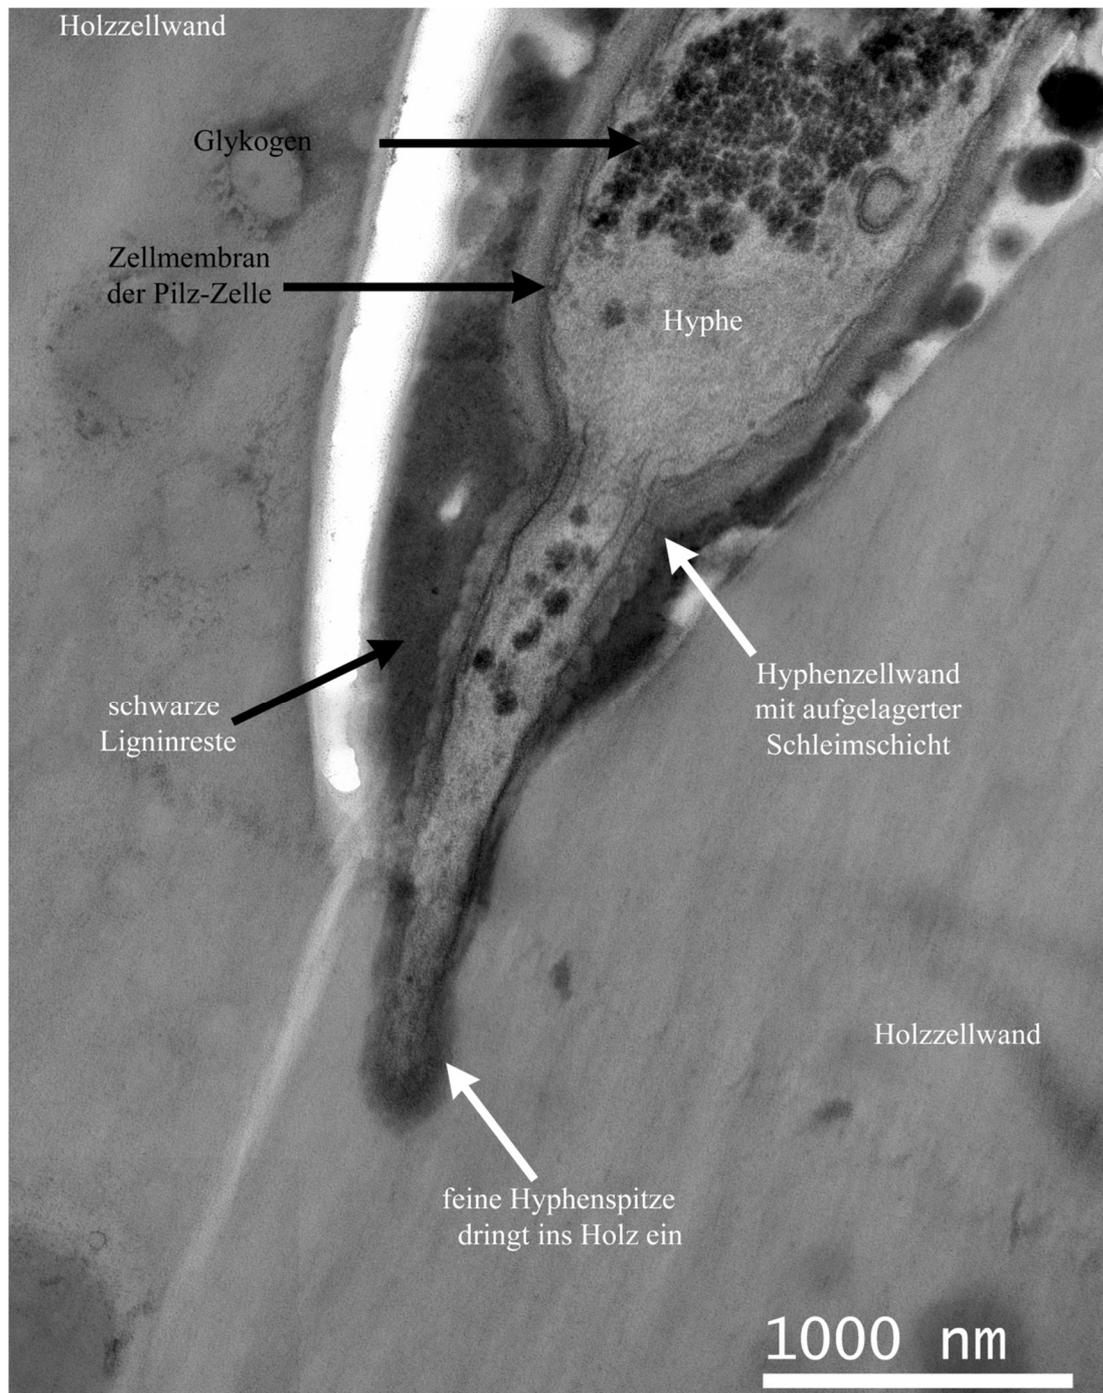
Abb. 16: Elektronenmikroskopische Aufnahme: Mit einer stark verjüngten Spitze mit dünner Zellwand durchwächst die Moderfäule-Hyphe das Holz; die Verringerung des Hyphendurchmessers ist abrupt.

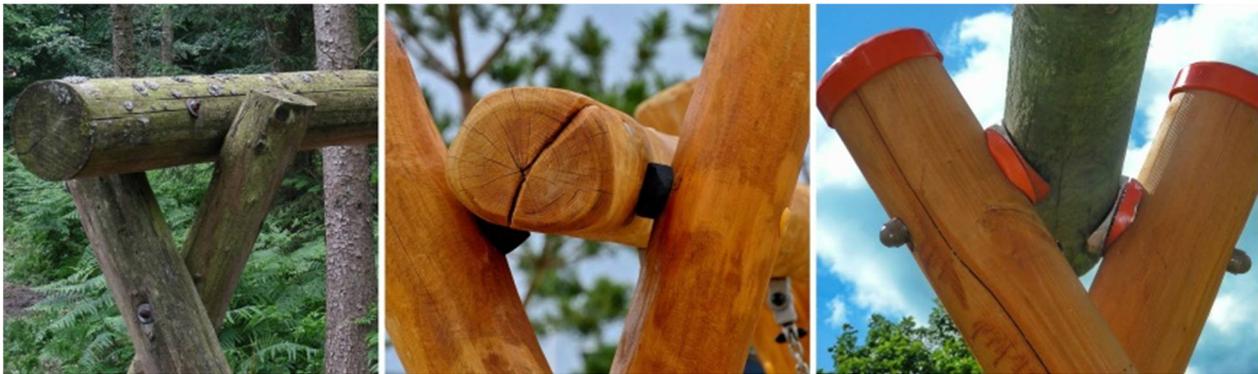
Abb. 17: Schaukeln: links: Die Verbindungsflächen sind durch die geringe Auflage der Rundhölzer klein, Wasser kann gut ablaufen. Trotz des erheblichen Alters sind augenscheinlich keine Schäden erkennbar; Mitte: kleine Verbindungsflächen zwischen Abstandhalter und Holz; rechts: große Abstandhalter; die Wasserabflussmöglichkeit ist unklar.

Die Bandbreite von Möglichkeiten zum baulichen Holzschutz zeigen z. B. GOCKEL (1996), SCHULZE (1997), COLLING (2000), LEIBE (2002), SCHMIDT (2005) und HUCKFELDT/FLOHR (2014). Im vorliegenden Beitrag werden Ergänzungen zu HUCKFELDT (2012) aufgeführt. Wichtige Aufgaben des baulichen Holzschutzes sind die Trennung von Holz und Boden (Abb. 20) sowie die Vermeidung von Feuchtenestern, z. B. durch Auflösung von Knotenpunkten zwischen flächig aneinander liegenden Bauteilen (Abb. 18); dies ist z. B. bei Geländern und vielen anderen Bauteilen leicht realisierbar. Ob Abstandhalter zwischen Rundhölzern immer sinnvoll sind, muss die Auswertung von Fäuleschäden zeigen (Abb. 17 bis 19). Weiter sind Abdeckungen an gefährdeten Bauteilen überaus sinnvoll (Abb. 17).

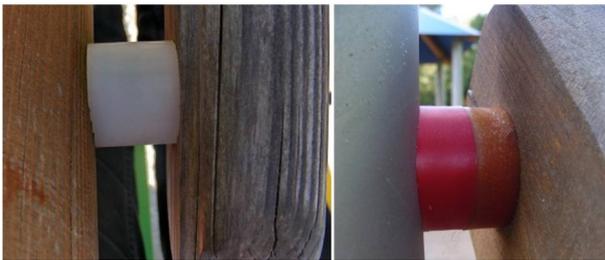
Abb. 18: Einfach können Knotenpunkte z. B. an Geländern aufgelöst werden.

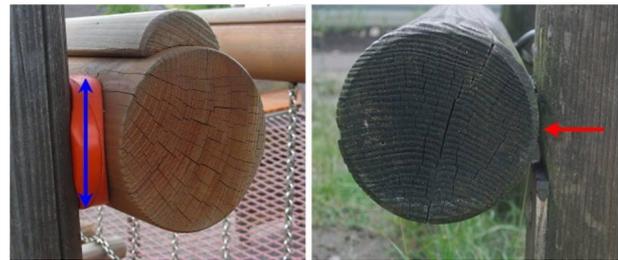
Abb. 19: links: Die Verbindungsflächen zwischen den Rundhölzern und dem runden Abstandhalter sind groß (blauer Pfeil); die Wasserabflussmöglichkeit ist unklar; rechts: Die Verbindungsflächen zwischen den Rundhölzern sind klein (roter Pfeil), Wasser kann gut ablaufen.

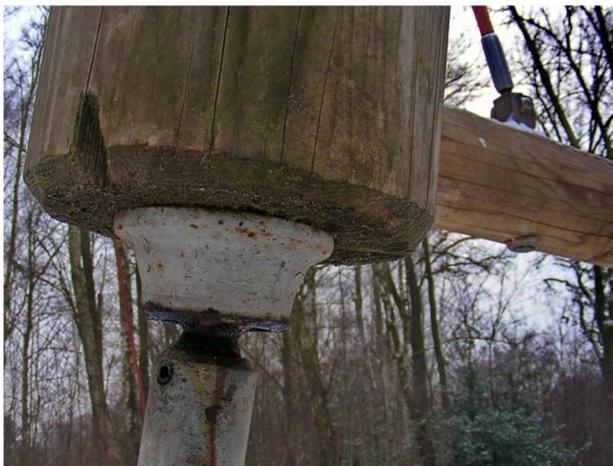
Abb. 20: Trennung von Pfahl und Boden durch flexible Verbindung (ca. 11 Jahre alt) ohne erkennbaren Fäuleschaden.

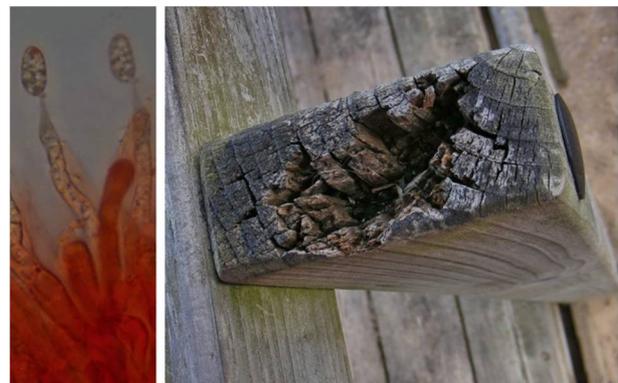
Abb. 21: Braunfäule-Schaden durch Gallertränen an einem Nadelholz von geringer Dimension; Bild links: Teile der gegabelten Basidie.

Auch durch die Verwendung von Holz mit geringer Dimension lässt sich der Pilzabbau, besonders in der Gebrauchsklasse 3.1, vermindern, aber nicht ganz verhindern (Abb. 21). Aufgrund der schnelleren Trocknung nach einer Befeuchtung können Fäulepilze hier kaum Fuß fassen, da die Zeitspannen, in der ausreichend feuchtes Holz vorliegt, zu kurz für den pilzlichen Abbau ist. Diese Bedingungen sind oft bei hölzernen Bauteilen von geringer Dimension gegeben (RAPP, 2003, STORCH/BAAK, 1967; DOBRY/RYPÁČEK, 1987; AUGUSTA, 2007). Holz von geringer Dimension hat aber den Nachteil, dass es der geforderten Statik, der Spielbelastung und einem möglichen Vandalismus wenig Stabilität entgegen bringt (REHBEIN, 2012). Zudem ergibt sich in langen Schlechtwetterperioden dennoch die Möglichkeit zur Ansiedlung von Blättlings und Gallertränen (Abb. 21).
