## 27. Kölner Gespräch zu Architektur und Denkmalpflege – 2019

### Sanierungsansätze in denkmalgeschützten Fachwerkgebäuden

Dr. Dipl.-Biol. Tobias Huckfeldt

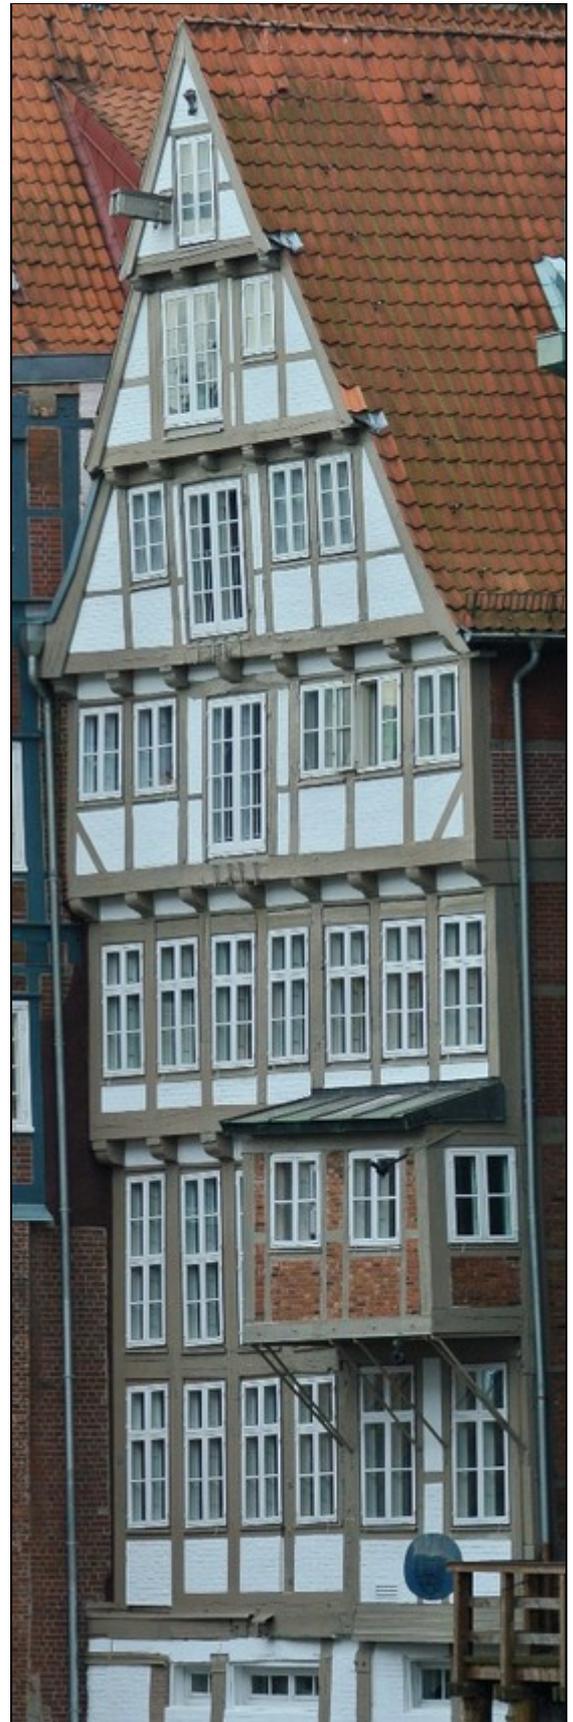
Abb. 1: Fachwerkgebäude aus Hamburg; zahlreiche bauliche Holzschutzmaßnahmen sind umgesetzt.

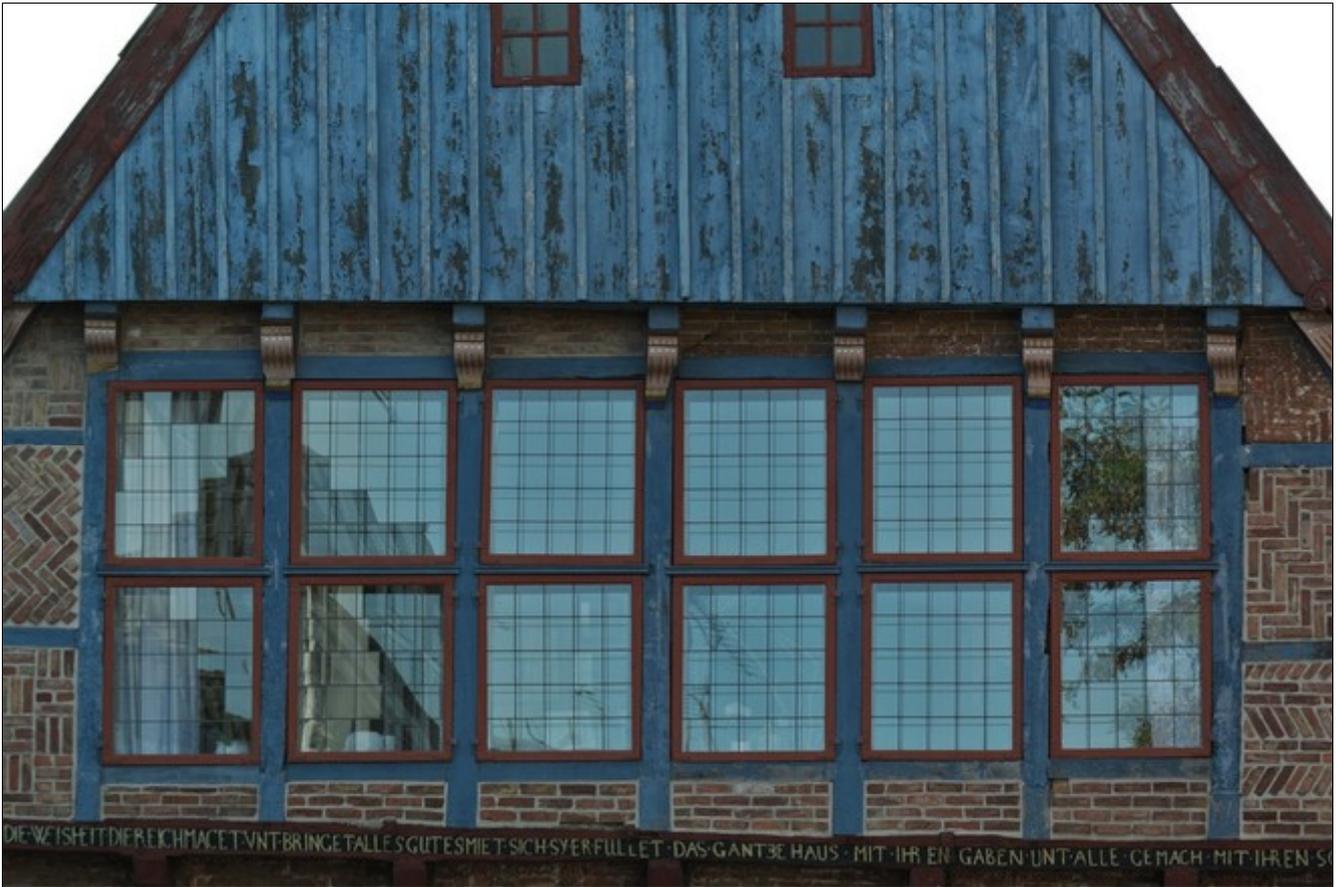
Abb. 2: Große Fensteranlage in einem Fachwerk an der Elbemündung in Otterndorf mit einem für die Region typischen Gefach-Material: gebrannte Ziegeln in einem vergleichsweise weichen Mörtel.

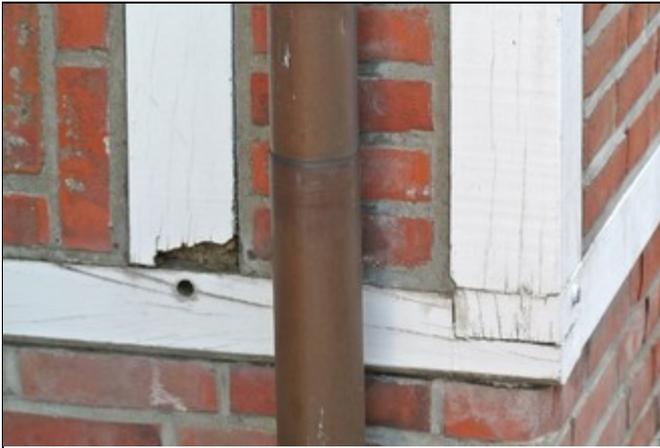
Abb. 3. Wie kurzlebig Schwellen sein können, zeigt dieses Bild eines Fachwerks von 1992, Ferienwohnung in der Innenstadt einer Kleinstadt mit hohem Fachwerkanteil. In der Innenstadt soll ein Ensemble aus Fachwerkgebäuden gezeigt werden.

Fachwerk ist eine sich regional unterschiedlich entwickelnde Bauform, die in Mittel- und Westeuropa verbreitet ist (FIEDER, 1903; BINDING et al., 1977). In den Bundesländern haben unterschiedliche Entwicklungen stattgefunden; zum einen ist die Fachwerk-Entwicklung zeitlich versetzt, zum anderen ergaben sich in den Regionen auch unterschiedliche Ausprägungen, die von den Umgebendehäusern im Osten bis zu stattlichen Fachwerkhäusern im Westen reichen (CIESLAK et al., 2007; GERNER, 1979; HANSEN/KREFT, 1980; Abb. 1). Auch die Materialien sind verschieden: Z. B. sind die Ausfachungen im Norden meist aus Ziegelstein mit und ohne Zieranteile (Abb. 2) und im Süden finden sich vermehrt verputzte Gefache (Abb. 6). Eine frühe Erwähnung des Fachwerks findet sich bei VITRUVIUS (1 Jhd. v. Chr.) in den zehn Büchern „De architectura“; die genauen Fachwerk-Ursprünge jedoch liegen im Dunkeln. An Fachwerkbauten, die 200-700 Jahre alt sind, ist ersichtlich, was durch baulichen Holzschutz und kontinuierliche Pflege/Wartung erreicht werden kann (vgl. z. B. Walbe, 1979; HANSEN/KREFT, 1980, NICKE, 1999; BRAUN/SCHENKENBERG, 2001). Die ältesten Fachwerkgebäude in Deutschland stammen aus dem 13. Jahrhundert (GERNER, 1979). Jedoch nicht alle Bauteile eines Fachwerks erreichen dieses Alter; so sind die Schwellen an vielen Gebäuden ein Verschleißteil, das regelmäßig ausgetauscht werden muss (Abb. 3).

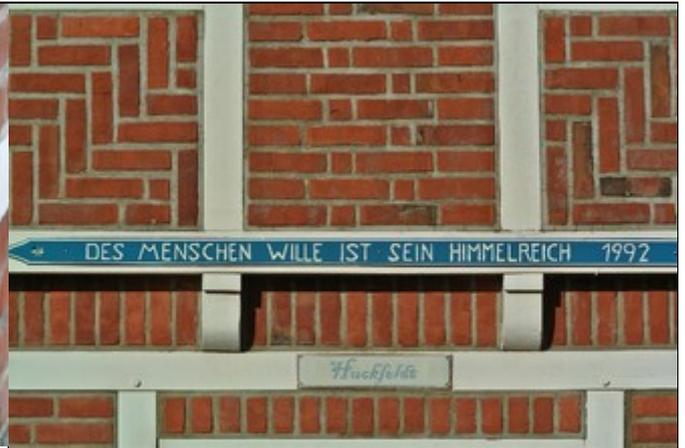
Abb. 4. Giebelseite von Abb. 3: Modernes Fachwerk, aber die Schwellen faulen schon – der Teufel steckt im Detail. Verbaut wurde weitringiges Nadelholz, das leicht vom Kellerschwamm zerstört wird; Fachkenntnisse wären hilfreich gewesen.

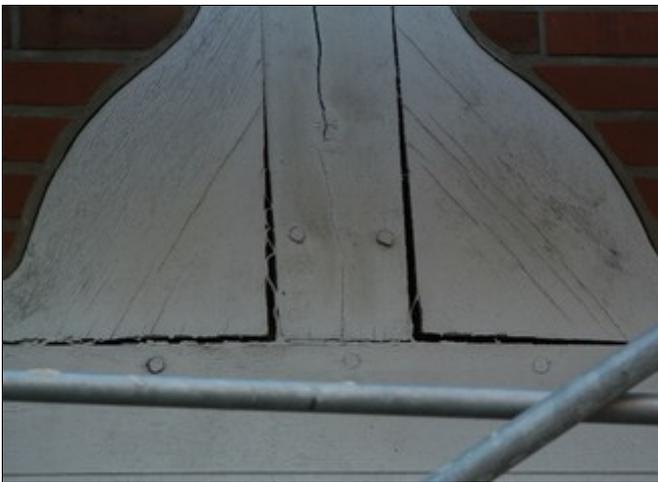
Abb. 5. Holz schwindet, quillt und verzieht sich; kein Silikon der Welt kann die Risse ohne Abriss dauerhaft überspannen.

der Folge zu Sanierungsfällen (Abb. 5 und Abb. 6). Ursache für den Befall mit Hausfäulepilzen ist immer eine Feuchtigkeitsquelle. Diese kann sehr vielfältig sein und muss dauerhaft beseitigt werden (Tab. 2) oder aber der Feuchteintrag ist auf ein Maß zu reduzieren, dass sich keine Fäulepilze mehr ansiedeln können. Ist auch dies nicht möglich, liegt ein Verschleißteil vor, das regelmäßig geprüft und ggf. ausgetauscht werden muss. Von einer Deklaration als Verschleißteil sollte im Fachwerk nur sparsam gebraucht gemacht werden, da sich unter ungünstigen Rahmenbedingungen mauerwerkdurchwachsende Pilze gern von diesen Teilen ausgehend in andere Teile des Gebäudes ausbreiten, so z. B. von Schwellen (Abb. 10). Die Ursachen für einen Misserfolg sind oft Kleinigkeiten, die vermeidbar scheinen (Abb. 11). Ein letzter Aspekt ist immanent: Ein Fachwerkhaus muss bewohnt und damit geheizt und gewartet werden; fehlen die Bewohner, gehen Fachwerkgebäude oft schnell zu Grunde (Abb. 9 und Abb. 13).

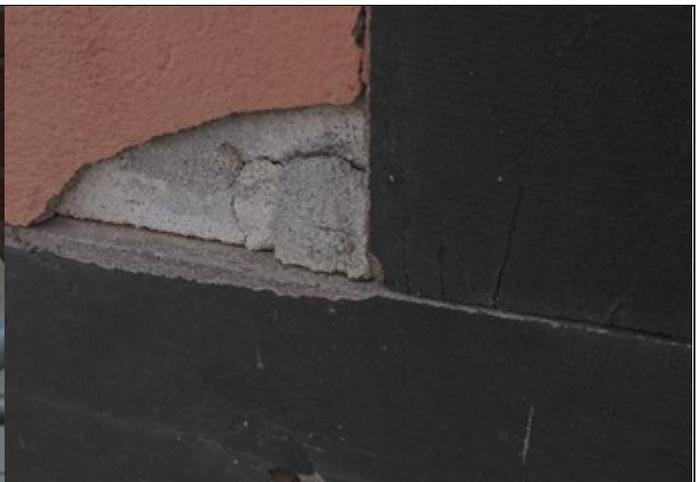
Abb. 6. Ist der Putz zu hart und fehlt der Kantenschnitt, platzt der Putz nach kurzer Zeit ab und mehr Wasser dringt ein.

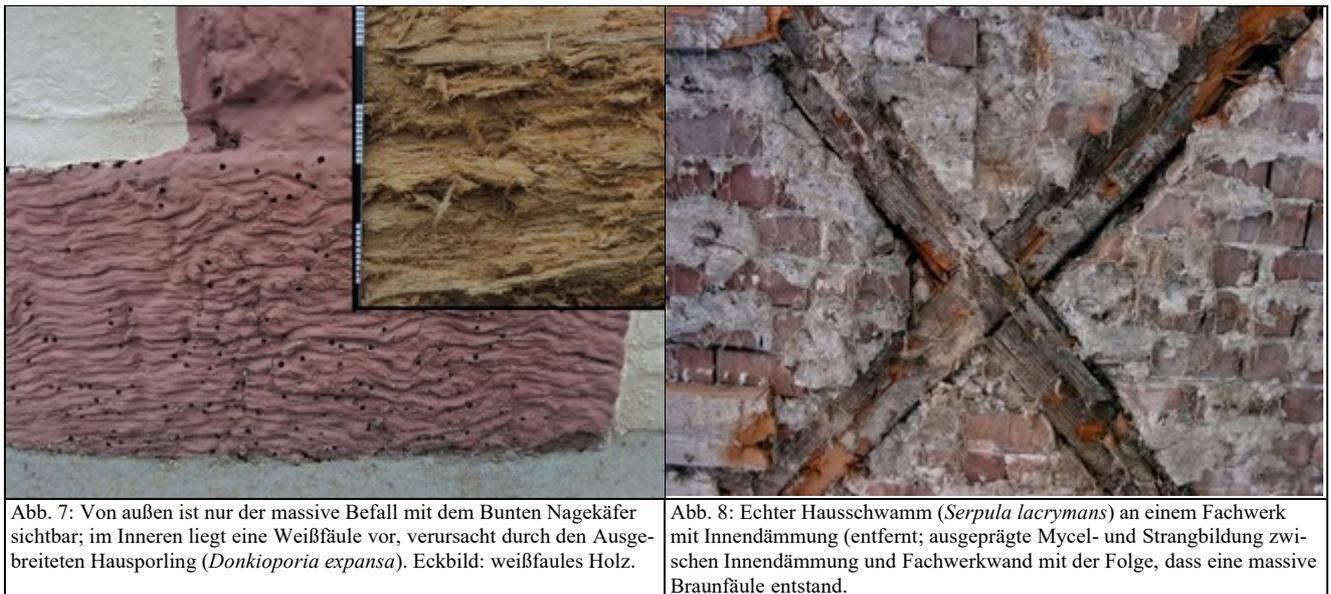
Abb. 7: Von außen ist nur der massive Befall mit dem Bunten Nagekäfer sichtbar; im Inneren liegt eine Weißfäule vor, verursacht durch den ausgebreiteten Hausporling (*Donkioporia expansa*). Eckbild: weißfaules Holz.

Abb. 8: Echter Hausschwamm (*Serpula lacrymans*) an einem Fachwerk mit Innendämmung (entfernt; ausgeprägte Mycel- und Strangbildung zwischen Innendämmung und Fachwerkwand mit der Folge, dass eine massive Braunfäule entstand).

Bei der Befallsausmaß-Untersuchung ist zu beachten, dass der Echte Hausschwamm und einige andere Hausfäulepilze in der Lage sind, Mauerwerk und Böden zu durchwachsen und sich so auszubreiten (Abb. 8, Abb. 12), der Ausgebreitete Hausporling, die Stachelsporlinge, die Sägeblättlinge und die Blättlinge jedoch nicht.

Stränge von Haus-, Keller- und Porenschwamm wachsen häufig verdeckt in den Fugen des Mauerwerkes oder anderen kleinen Hohlräumen und Spalten und sind von außen nicht sichtbar (Abb. 10), oder offensichtliche Schäden werden übersehen/übergangen (Abb. 7).

2a) Es liegt ein Befall mit Ephemem Hausschwamm vor. Die Überschätzung der Fähigkeiten des Echten Hausschwammes (siehe HUCKFELDT/SCHMIDT 2015) führen zuweilen zu sehr weitreichenden Sanierungen. Das WTA-Merkblatt 1-2-05-D zur Hausschwamm-Sanierung sollte Sanierungsgrundlage sein. Für die Unterschätzung gilt Gleiches. (Ein Monitoring ist sinnvoll.) Hausschwammsschäden sind oft bei Innendämmungen zu finden (Abb. 8).

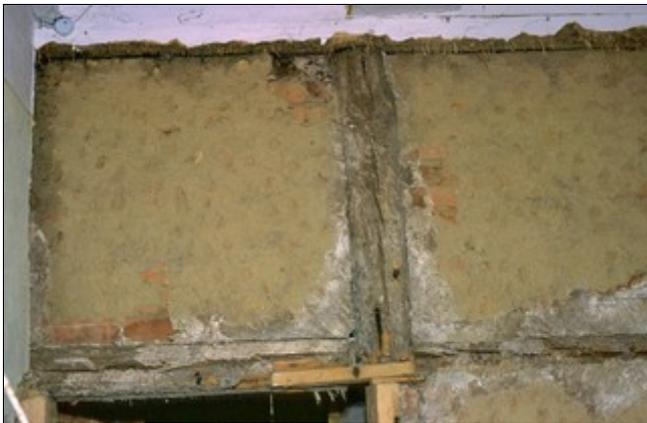
Abb. 9: Typisches Schadensbild nach langem Leerstand eines Fachwerkhouses: Echter Hausschwamm (*Serpula lacrymans*) an Innen-Fachwerk; durch Reparatur und nachhaltige Trocknung wurde der Schaden behoben; aufgrund der offenen Konstruktion wurde nur das feuchte Holz angegriffen; der Lehmputz war zu trocken.

1. Echter Hausschwamm als einziger Pilz in dieser Gruppe (Abb. 9 und Abb. 10)
2. Hausfäulepilze, die das Mauerwerk durchwachsen können (Abb. 12) und Braunfäule verursachen, wie Kellerschwämme und die Gattungsgruppe der Weißen Porenschwämme

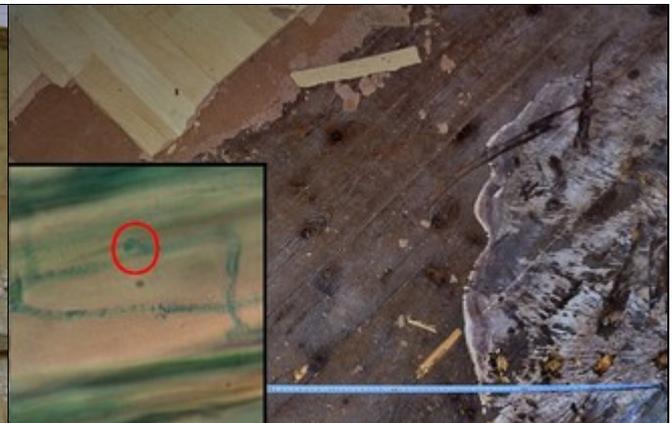
Abb. 10: Typisches Schadensbild mit Echem Hausschwamm (*Serpula lacrymans*) nach einem Wasserschaden zwischen altem Dielenboden und einer neue Laminat-Auflage mit Ausgleichslage aus Holzfaserverplatten: Wasser wird gefangen und die Mycelien breiten sich oft unbemerkt aus; Eckbild: Hyphen mit Schnalle im Holz vor der Zuwachszone (Kreis).

vom gesunden zum faulen Holz oft etliche Zentimeter vom erkennbar faulen Holz entfernt noch Hyphen der Fäulepilze im Holz befinden und mikroskopisch nachweisen lassen (Abb. 10, Eckbild).

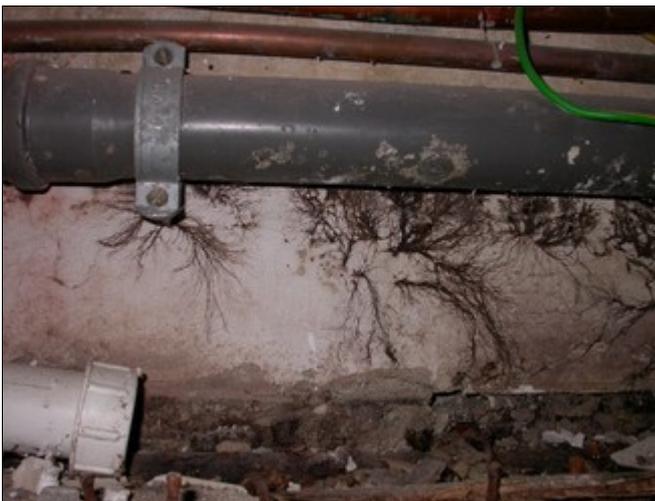
Abb. 11: Duschwannen-Unterkonstruktion. Kachelwände und Duschwanne verhindern, dass eintropfendes Wasser entweichen kann: Mycelwachstum und in der Folge Braunfäule-Schäden durch einen Kellerschwamm (*Coniophora* sp.) resultieren daraus.

Es lag ein behobener Gebäudeschaden vor. Die Befeuchtung des Fachwerks geht z. B. auf Kondensation, ein defektes Dach, Leitungswasser oder aufsteigende Feuchte zurück (Abb. 11 und Abb. 12) und die Schäden wurden erfolgreich und nachhaltig beseitigt. Innerhalb einer langen Frist ist somit kein erneuter Fäuleschaden zu erwarten. Nach erneuter Befeuchtung ist dann „nur“ wieder mit einem Neubefall zu rechnen. Die Fäuleschäden sind auf die ehemals durchfeuchteten Bereiche begrenzt. Die Sanierung kann auf die geschädigten Hölzer beschränkt werden. Vorsicht bei Feuchtenestern!

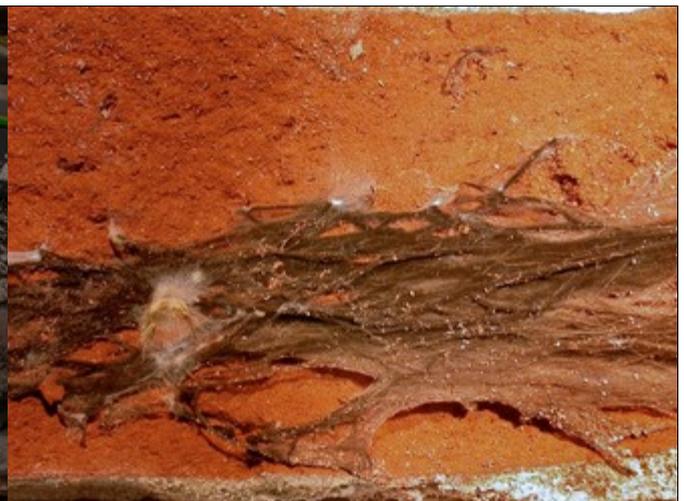
Abb. 12: Ziegelstein-Aufbruch: Der Stein ist durch Alter und Feuchteschäden aufgrund von aufsteigender Feuchte gezeichnet, in den Rissen wächst der Braune Kellerschwamm (*Coniophora puteana*).

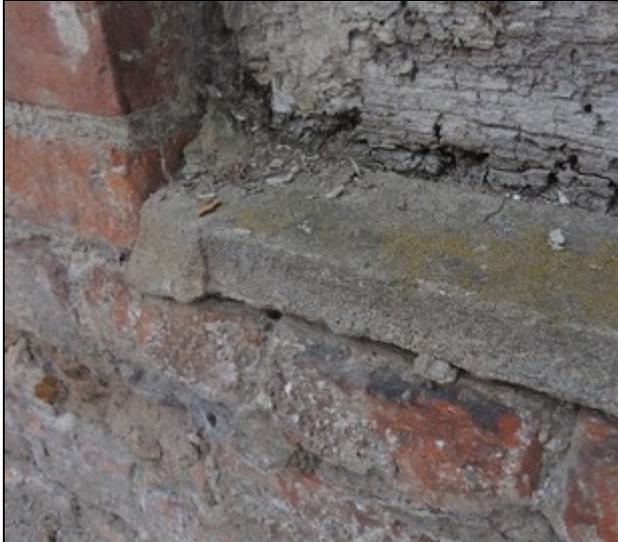
Abb. 13: Typisches Schadensbild nach langem Leerstand eines Fachwerkhauses: Moderfäulepilze haben sich an der Schwelle angesiedelt; noch wäre eine Reparatur möglich. Ein Insekten-schaden liegt noch nicht vor.

Die Tab. 1 zeigt den typischen, grundsätzlichen Sanierungsablauf für ein Fachwerkhaus, der bei allen Sanierungsansätzen mehr oder minder gleich ist. Nur der letzte Punkt wird i.d.R. für so selbstverständlich gehalten, dass er oft nicht erwähnt wird, die „Gebäudeunterhaltung, Wartung und Pflege“ (Abb. 13).

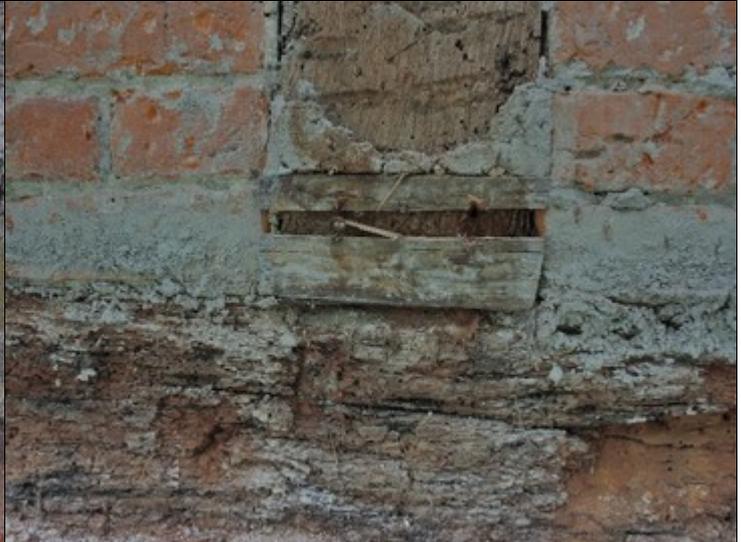
Abb. 14. Fachwerk-„Schutz“ mit einer Putzfassade (für die Sanierung abgeschlossen): Durch die verminderte Abtrocknungsfähigkeit des Holzes unter dem Putz kam es zu einer außen gelegenen Fäule – hier ein Doppelbefall mit Braunfäule durch einen Kellerschwamm (*Coniophora* sp.) und Moderfäulepilzen, zudem ein Insekten-schaden durch den Buntten Nagekäfer (*Xestobium rufovillosum*).

Unabhängig von der Art des Schadens sollte ein erfahrener Sachverständiger für Holzschutz bemüht werden, der ggf. einen speziellen Sanierungsplan erstellen kann. Hier muss abgeschätzt werden, was Verschleißteil ist und wann eine sinnvolle Abdeckung nötig ist, oder ob andere Maßnahmen, wie z. B. das leichte Kippen des Giebels oder Dachverlängerungen, die Befallssituation verbessern können. Aber auch eine Abdeckung muss geplant werden, sonst kann sie zur Zerstörung des Fachwerks führen (Abb. 14) – sinnvoll sind hinterlüftete Abdeckungen.

verschiedene Fruchtkörper gleichzeitig (RUNGE, 1986). An Bauholz treten Mehrfachbefälle insbesondere bei Holz im Außenbereichen auf. Hier ist häufiger ein Zusammenwirken von Moderfäulepilzen und Pilzen, die eine Innenfäule verursachen (z. B. Blättlinge), zu beobachten. Dazu kommen noch Insekten-schäden, die z. T. Pilzschäden überlagern, so z. B. der Bunte Nagekäfer (Abb. 14), aber auch Rüsselkäfer. Mehrfachbefälle in Gebäuden sind ausgeprägt im Fachwerk und im Altbau.
